# Besiktningsprotokoll

Anticimex Försäkringsbesiktning i samarbete med Fastighetsbyrån

| Fastighetsbeteckning:<br>Kamreren 15 | |
| Fastighetsadress:<br>Himmelstalundsvägen 53 | |

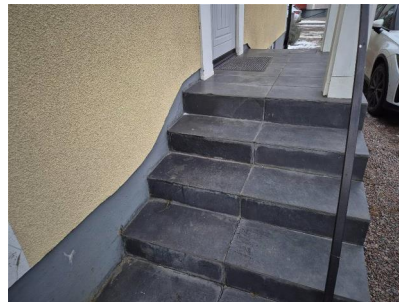
- Enstaka mindre sprickor i sockel.
- Bom förekommer på vissa stenplattor vid ytterdörr.  
Felet som uppstått är att vidhäftningen mellan klinker och underlag har upphört. Sk "bom/ bomljud."
- Markplattor lutar något in mot garaget, frånlut rekommenderas.

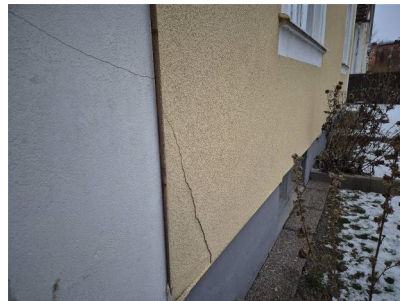
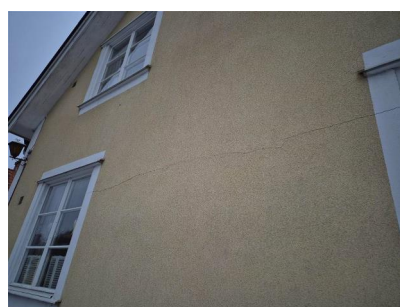
Putsad fasad har brister/sprickor förekommer.

Då den putsade fasaden har brister finns risk att vatten tränger in i bakomvarande konstruktion med fuktrelaterade skador som följd. Mindre lagning noterades i putsen intill fönster på gaveln.

Övrigt: Målningsbehov förekommer ställvis på vindskivor/takfot.

Rekommenderar kontakta en murare/fackman för kontroll och åtgärd av brister/sprickor på fasaden.

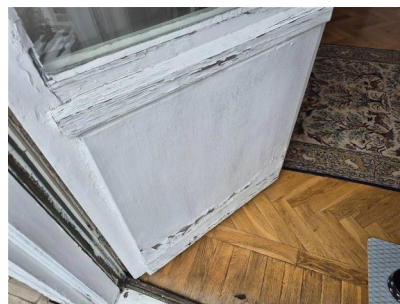
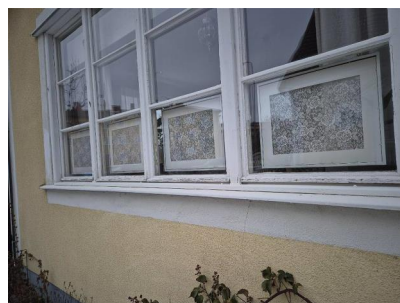
Fönster och vissa dörrar är i behov av målning/underhåll.

Där målningsbehov finns riskerar att få fukt- och rötskador på grund av sämre vattenavvisande förmåga.

För att öka livslängden rekommenderas målning och underhåll.

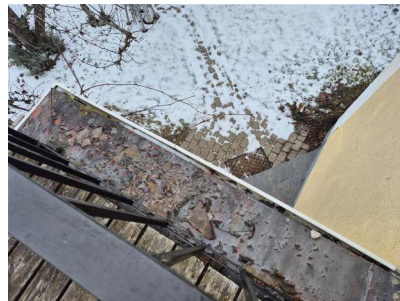
Äldre plåttak under trätrall på balkong, färgsläpp/rost förekommer.

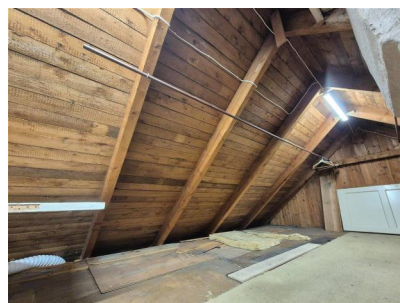
Vid kontroll av vinden har fuktvärden strax över kritisk fuktnivå för mikrobiell tillväxt uppmätts.

Detta är vanligt förekommande för äldre hus med självdragsventilation under den kalla årstiden när vinden är som kallast. Därför rekommenderas att hålla koll på detta samt skapa ett torrare klimat för vinden.

Fuktkvoten i underlagstak/takbjälkar uppmättes till 18-19%.  
Risk för mikrobiell tillväxt föreligger om fuktkvoten överstiger 17%.

Mindre mikrobiell påväxt finns mot takfot vilket är ett tecken på att vinden har tillförts eller tillförs fukt inifrån bostaden. Observera att besiktning av bostadens ventilationssystem inte har ingått i uppdraget.

Några äldre fuktfläckar finns på vindsutrymmet som uppkommit innan taket lades om.

För att komma tillrätta med detta kan fukttillförseln inifrån bostaden behöva minskas. Det kan göras genom att ventilationen i bostaden förbättras samt att eventuella otätheter i vindsbjälklaget (tak-/väggvinklar, vindsucka med mera) tätas. Läs Anticimex faktablad om uppvärmda vindsutrymmen för tips och råd.

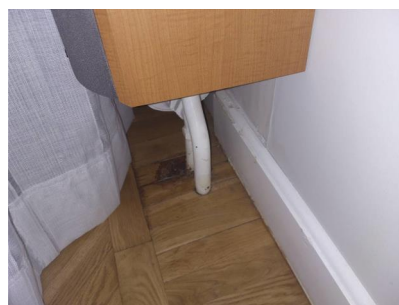
Äldre fuktfläck på parkettgolv, fuktindikering utan anmärkning.

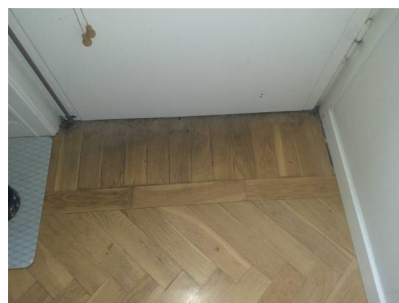
Äldre fuktfläck på parkettgolv vid balkongdörr.

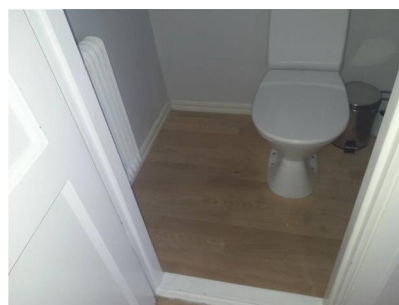
Laminatgolv ligger ovanpå en underliggande plastmatta enligt uppgift.

Fuktindikering utan anmärkning.

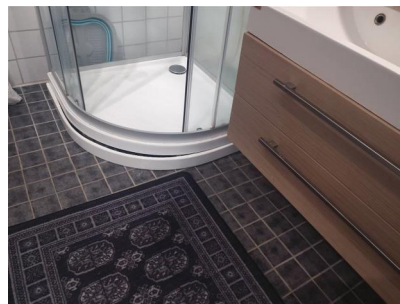
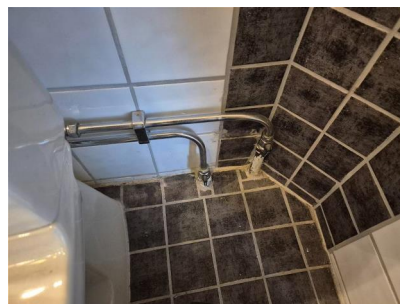
- Rör genomföringar finns i golv.
- Något plan/bristfällig golv lutning.
- Tidigare tätade skruvhål finns på vägg vid dusch. Duschkabin används i utrymmet vilket är bra ur fuktsynpunkt.

Fuktindikering utan anmärkning.

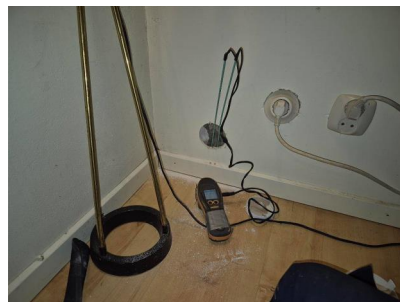
Vid kontroll av konstruktion uppmättes fuktvärden under kritisk nivå för mikrobiell tillväxt.

Källargrundmurar med påreglade ytterväggar.

Fuktkvoten uppmättes till 8 % via ett taget 70mm provhål i sovrummet samt i nederkant väggregel i pannrummet.

Risk för mikrobiell tillväxt föreligger om fuktkvoten överstiger 17%.

Förekommer påreglade väggar där eventuella väggsyllar riskerar att drabbas av fuktskador på grund av naturlig fuktpåverkan. Detta i sin tur kan leda till mikrobiella skador (angrepp av mikroorganismer) som kan resultera i att mikrobiell lukt sprids till boendemiljön. Om reglar/syllar är tryckimpregnerade kan även en kemisk lukt förekomma.

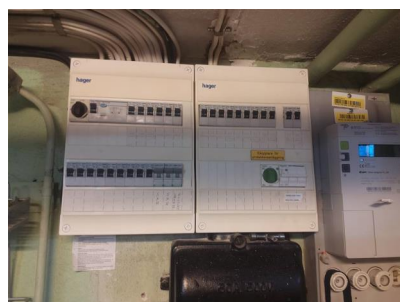
El-centralen har jordfelsbrytare.
