Björnnäs 2:20

Björnnäsvägen 29

| Uppdragsnummer | A35522 |
| Besiktningsdatum | 2026-02-10 |

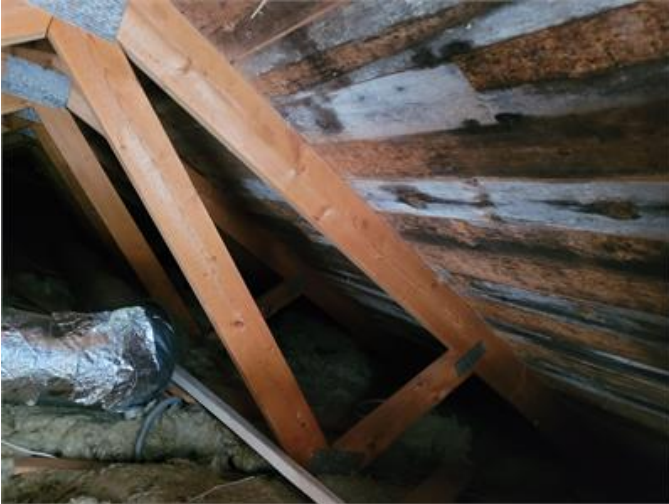
| Besiktningsresultat | | | | | |
|---|---|---|---|---|---|
| Vind | | X | | | <ul style="list-style-type: none"> <li>- Mikrobiell påväxt förekommer på underlagstakets undersida, se kommentar/riskanalys.</li> <li>- Besiktat från lucka.</li> <li>- Se bild</li> </ul> |

Mikrobiell påväxt förekommer på yttertaketets insida. Detta bedöms som en äldre skada då FTX ventilation har installerats och inga avvikande fuktkvoter noterades vid stickprovsmässig kontroll. Yttertaketets insida bör oavsett kontrolleras regelbundet, se även info på protokollets näst sista sida, pos. 3.

Mikrobiell påväxt på underlagstak.
