Rådjuret 4

Tallvägen 36

Uppdragsnummer	G36711
Besiktningsdatum	2026-02-09
Besiktningföretag	OBM Kronoberg AB
Besiktningförrättare	Emil Deleuran 072-89 06 495
Närvarande	Fastighetsägare
Giltig till och med	2027-02-09

Byggnadsbeskrivning	Byggnadsår
Huset är ett 1-planshus med källare.	1972
Till eller ombyggnad	Övrigt

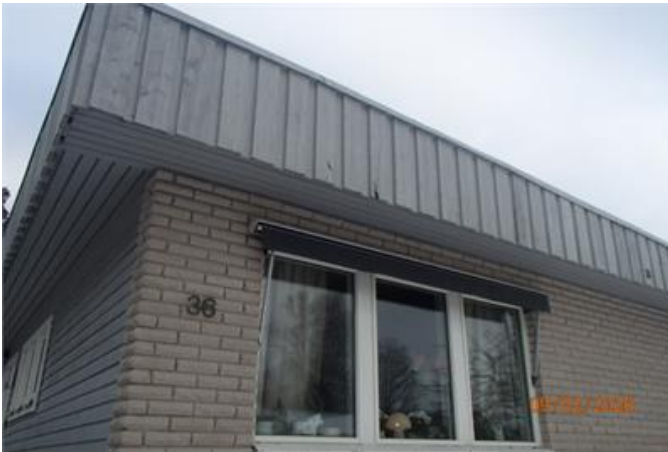
Rötskador noterades på panelen i takfärg.

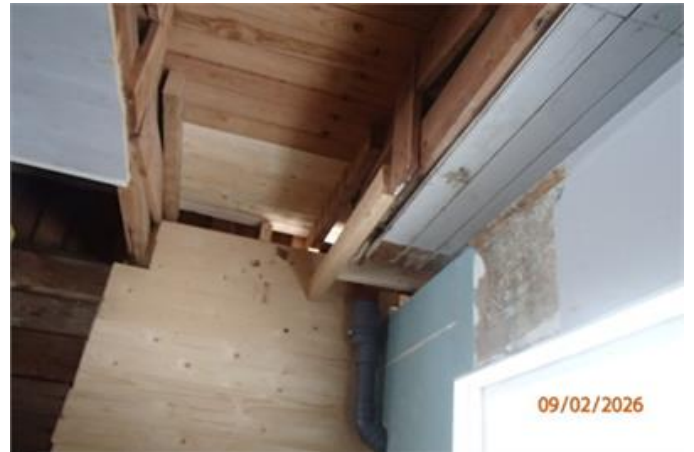
Tidigare skada från läckage har åtgärdats i garaget.

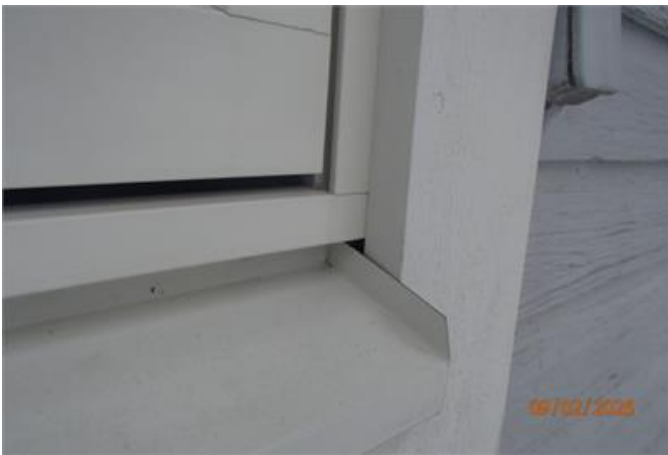
Otät vid fönsterbleck

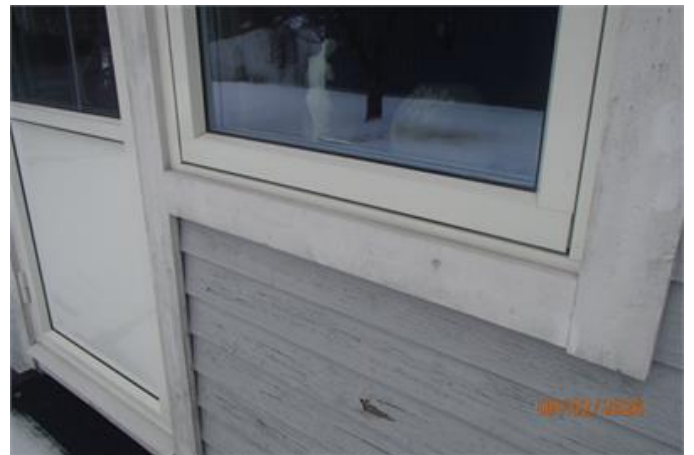
Fönsterbleck saknas vid sovrumsfönster.

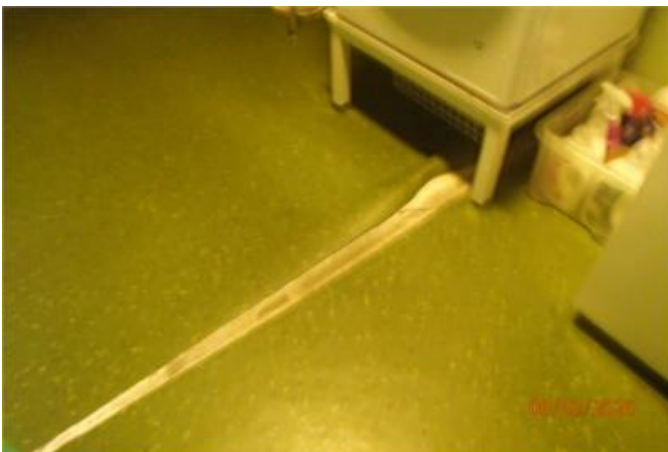
Mattan har släppt från underlaget. Tvättstuga i källare

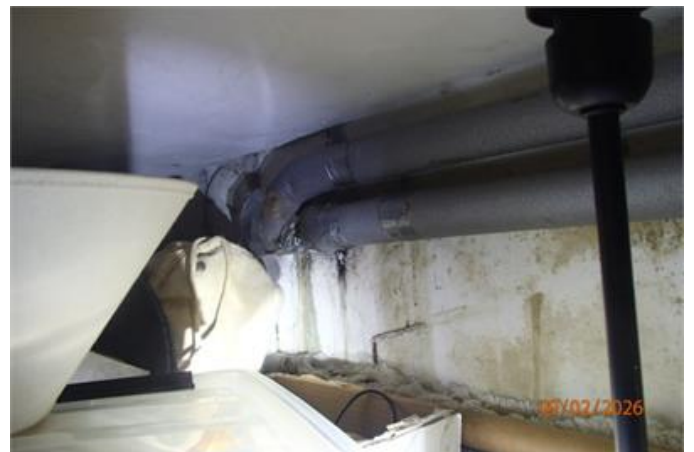
Kondens från rör till bergvärmens syns på källarvägg.

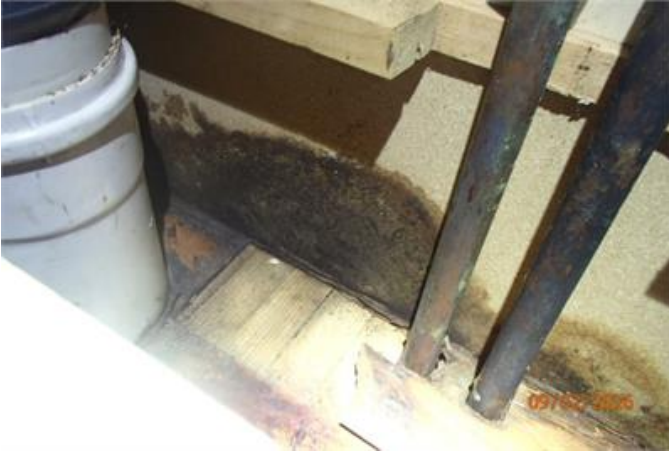
Säljare informerade om ett nyligen upptäckt läckage i diskbank skåpet. Skadan kommer att anmälas till försäkringsbolaget.

Vattenskada i diskbänk skåp /köket
