Fastighetsuppgifter

Fastighetsbeteckning
Vallda-Backa 1:171
Adress
Andreas väg 3B
434 90 Vallda

**Besiktningssuppgifter**

Uppdragsnummer O30614
Besiktningdatum 2026-02-10
Besiktningföretag OBM Besiktning Väst AB
Besiktningförrättare Markus Grunditz
Närvarande Säljare
Giltig till och med 2027-02-10

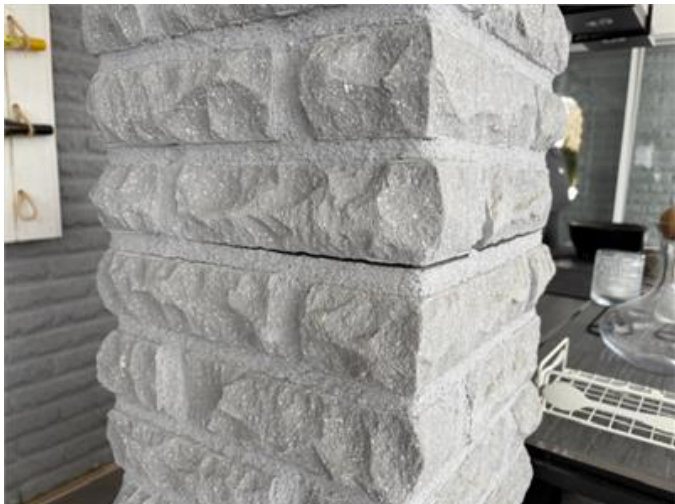
Bilden visar spricka i balkongens pelare.

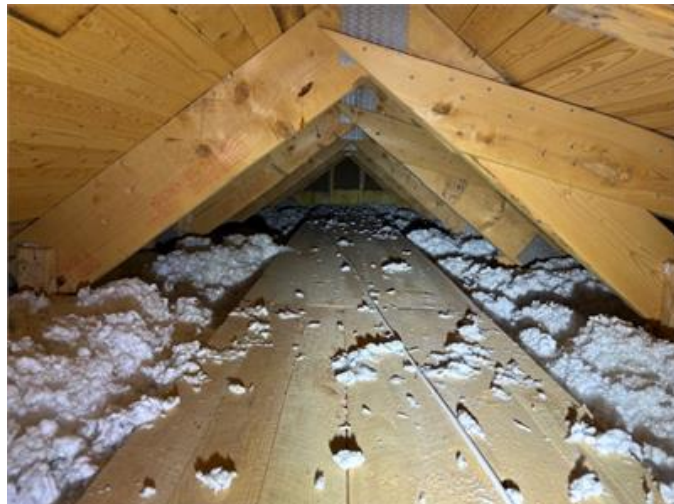
Bilden visar vy av vind.

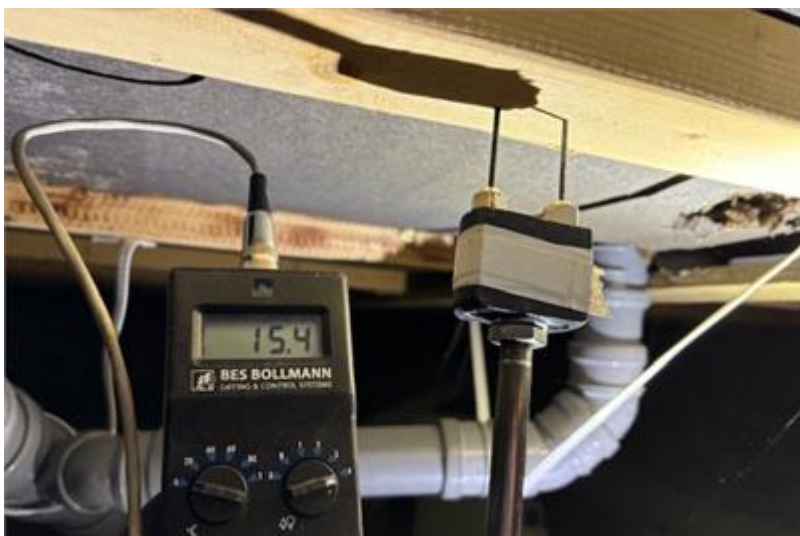
Bilaga 1 för kontroll av valda konstruktioner

Vid kontroll av konstruktion mättes fuktkvoter stickprovsvi i trossbottens undersida till mellan 15- 16% fuktkvot. Missfärgningar noterades på enstaka ställe i grundmuren. Träskyddsbehandlat material förekommer. Skräp/material förekommer på marken i krypgrunden, vilket bör avlägsnas.

Vid kontroll av konstruktion uppmättes fuktkvoter under det kritiska gränsvärdet för mikrobiell tillväxt. Möjligheten finns att installera en för ändamålet avsedd krypgrundsavfuktare för att över tid säkerställa ett torrt klimat i grunden.

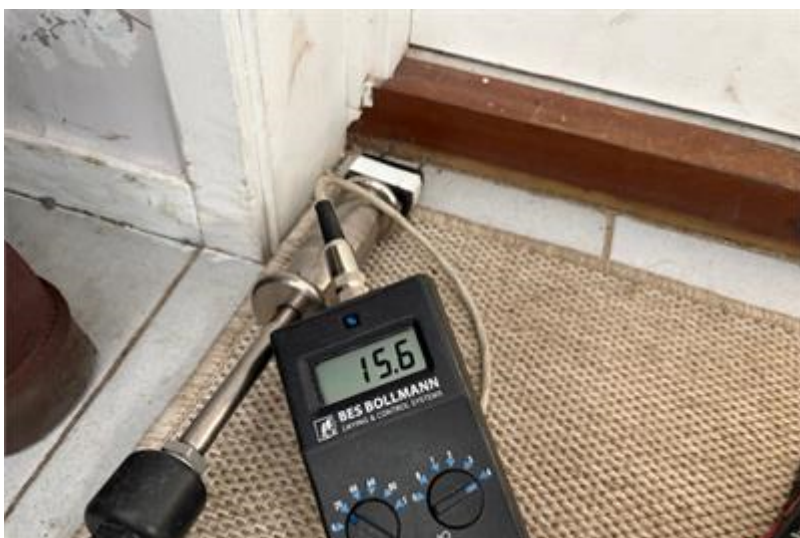
Bilaga 2 för kontroll av valda konstruktioner

Vid kontroll av konstruktion mättes fuktkvoter stickprovsvis i en ytterväggssyll under entrédörren samt i en innerväggssyll bakom en fotlist i garage/groventré till mellan 15- 16% fuktkvot.

Vid kontroll av konstruktion uppmättes fuktkvoter under det kritiska gränsvärdet för mikrobiell tillväxt. Notera att stickprovsmässig undersökning är utförd. För att säkert fastställa konstruktionens uppbyggnad, kondition och fuktstatus måste en mer omfattande undersökning utföras.
