# Besiktningsprotokoll

Anticimex Försäkringsbesiktning i samarbete med Fastighetsbyrån

| Fastighetsadress:<br>Ravinvägen 2 | |

| Besiktningsdatum:<br>2026-02-10 | Protokollnummer:<br>69541442 |

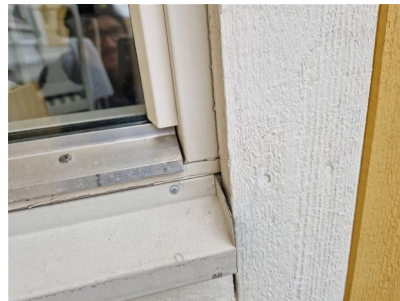
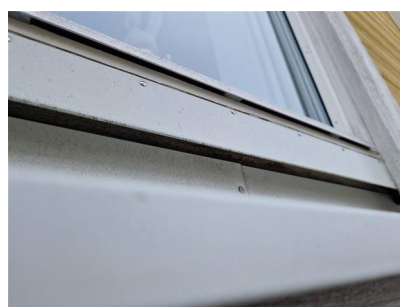
Fönsterbleck är otäta vid infästningar och mellan midjeplåt och bleck.

Eftersom fönsterblecken är otäta finns risk att vatten rinner in i väggen vilket i sin tur kan leda till fuktskador i väggkonstruktionen.

Isolerglas är äldre.

Befintliga fönster är äldre vilket betyder att tätningen mellan fönsterrutorna kan vara sämre. Detta kan leda till att missfärgning/imma kan uppstå mellan glasrutorna.

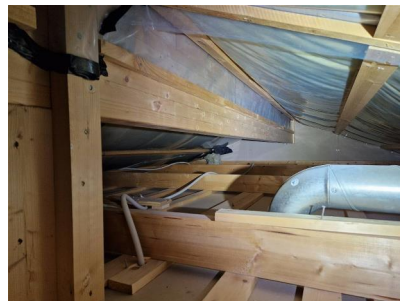
Vinden har endast kontrollerats från lucka då landgångar saknas. Vinden är parallellisolerat och går inte att besiktiga i sin helhet.

Av det som gick att se från lucka: inget att notera.

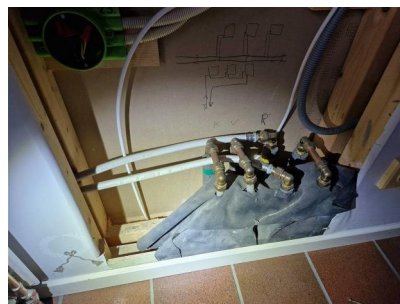
Rörslits saknar vattentät botten.

En rörslits ska ha en vattentät botten och vara försedd med skvallerrör. När det saknas ökar risken för att ett läckage inte upptäcks i tid. Det kan leda till fuktskador i omkringliggande konstruktioner.

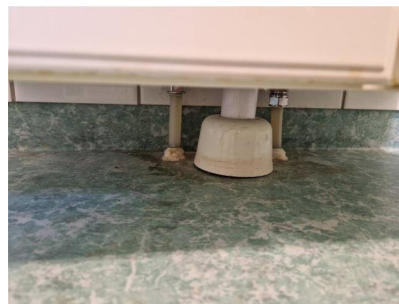
Våtutrymmet har äldre yt-/tätskikt.  
Rör genomföring finns i golv.

Eftersom funktionen, som innebär att ytskiktet/tätskiktet ska vara vattentätt, kan vara nedsatt finns en ökad risk att vatten tränger igenom ytskiktet/tätskiktet med vattenskador i omkringliggande konstruktioner som följd.

Fuktindikering i utrymmet gav inga förhöjda fuktindikationer.

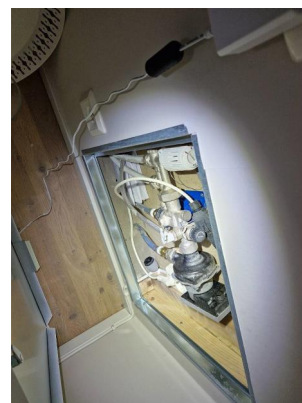
Rörslits saknar vattentät botten.

En rörslits ska ha en vattentät botten och vara försedd med skvallerrör.  
När det saknas ökar risken för att ett läckage inte upptäcks i tid. Det kan leda till fuktskador i omkringliggande konstruktioner.

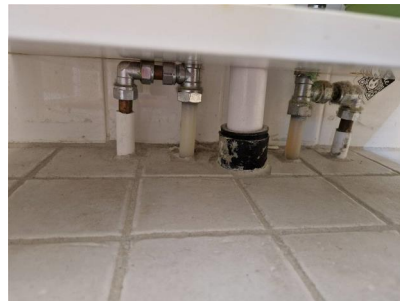
Våtutrymmet har äldre yt-/tätskikt.  
Rör genomföring finns i golv.  
Klinker lagt på äldre klinker på golv.

Eftersom funktionen, som innebär att ytskiktet/tätskiktet ska vara vattentätt, kan vara nedsatt finns en ökad risk att vatten tränger igenom ytskiktet/tätskiktet med vattenskador i omkringliggande konstruktioner som följd.

Normala fuktvärden indikerades mot klinker/kakel.
