# Besiktningsprotokoll

Anticimex Försäkringsbesiktning i samarbete med Fastighetsbyrån

| Fastighetsadress:<br>Ödebyn Kullen 5 | |

| Besiktningsdatum:<br>2026-02-10 | Protokollnummer:<br>69531759 |

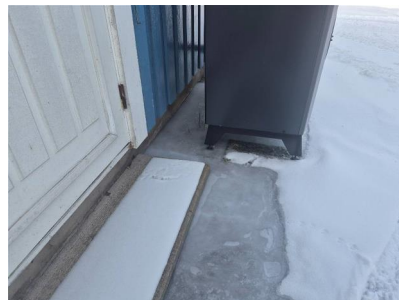
Kondensvatten från luftvärmepumpens utedel leds inte bort från husgrunden.

Detta medför ökad risk för att vatten tränger in i anslutande konstruktioner, vilket i sin tur kan leda till fuktrelaterade skador. Observera att besiktning av byggnadens värmesystem eller värmepumpen inte har ingått i uppdraget.

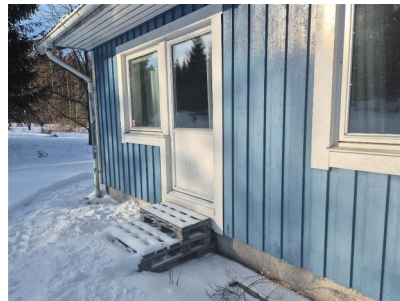
Isolerglas är äldre.

Befintliga fönster är äldre vilket betyder att tätningen mellan fönsterrutorna kan vara sämre. Detta kan leda till att missfärgning/imma kan uppstå mellan glasrutorna.

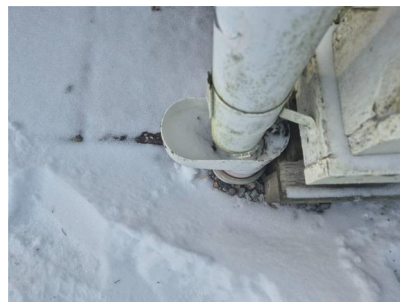
Ej självrensande lövsilar.

Färgsläpp på stuprör och hängrännor.

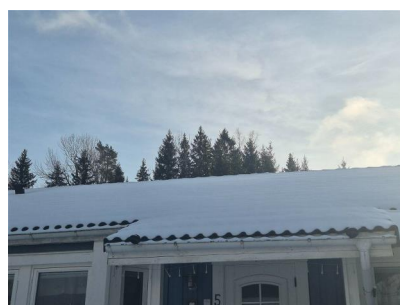
Yttertaket var snötäckt vid besiktningen.

Då yttertaket var snötäckt vid besiktningstillfället kunde inte besiktning av taket genomföras.

Vi rekommenderar en kompletterande besiktning när taket är fritt från snö.

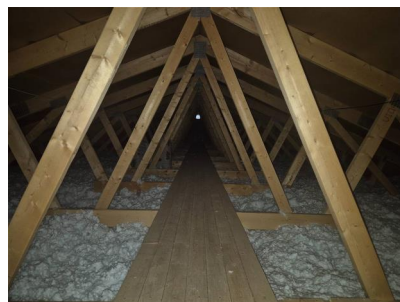
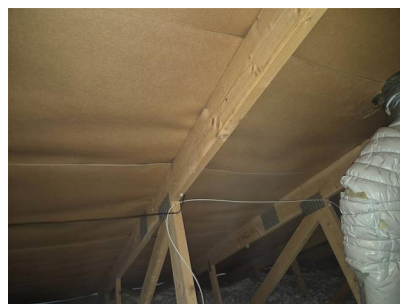
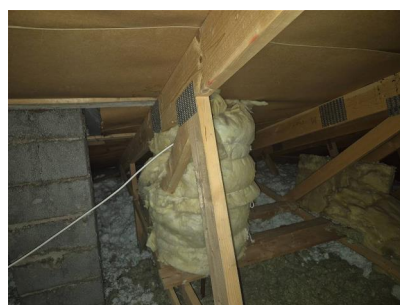
Fuktkvoter uppmättes i takstolar och underlagstak till mellan 10-11% Risk för mikrobiell tillväxt inträffar vid 75% relativ luftfuktighet vilket motsvarar 17% fuktkvot i furuvirke. Observera att fuktigheten på vinden ändras över säsongen, fuktigast är det vindtertid.

Underlagstaket består av träfiberskivor (masonit)

Eftersom underlagstaket består av träfiberskivor utan yttre täckning av papp under takbeklädnaden, finns risk vid ogynnsam väderlek att regnvatten/snö tränger in i skivskarvar med läckage på vindsutrymmet som följd. Med tiden kan även träfiberskivorna drabbas av fuktskador.

På vinden finns även expansionskärl.

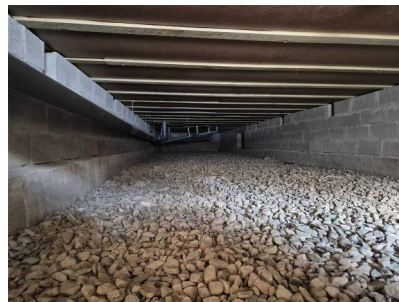
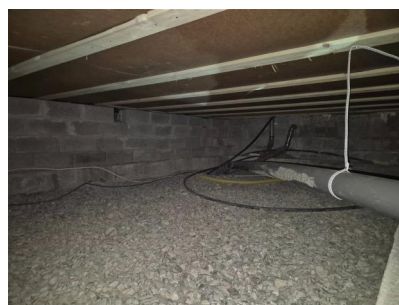
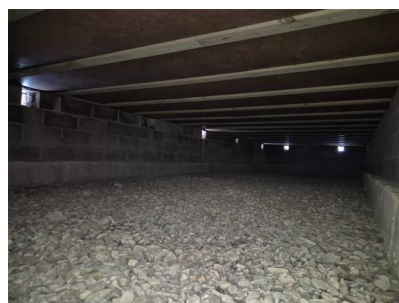
Grundmur av betonghålstén.  
Mellan grundmur och bjälklag finns papp.  
Bjälklag består av: träskyddsbehandlade blindbottenbrädor-masonitskivor-mineralullsisolering-golvreglar.  
Fuktkvoter uppmättes i bjälklag till mellan 13-15%  
Risk för mikrobiell tillväxt sker vid en relativ fuktighet vid 75% vilket motsvarar 17% fuktkvot i furuvirke.  
På marken finns väl tilltagen grusbädd.

Krypgrund är en riskkonstruktion.

Uteluftsventilerade krypgrunder med bjälklag av organiskt material har ofta fuktskador på grund av naturlig fuktpåverkan. Detta kan resultera i mikrobiella skador (angrepp av mikroorganismer) och, i värsta fall, rötskador. Mikrobiell lukt kan då spridas till boendemiljön.

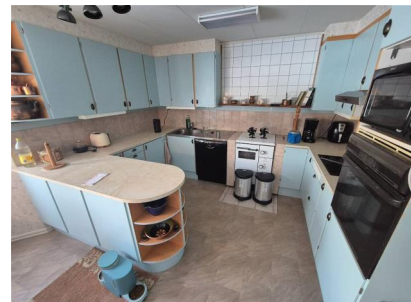
Separata droppskydd finns ej under kyl/frys, under diskmaskinen eller i diskbänksskåp och avloppsslangen till diskmaskinen är ej förankrad med upphängningsbygel (plastmatta på golv med uppvik mot väggar finns). Sammantaget finns en ökad risk för fuktskador vid läckage.

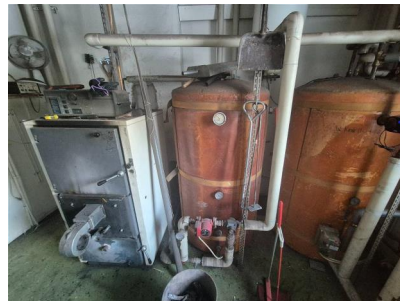
Äldre golvbrunn.  
Något slitet golv.

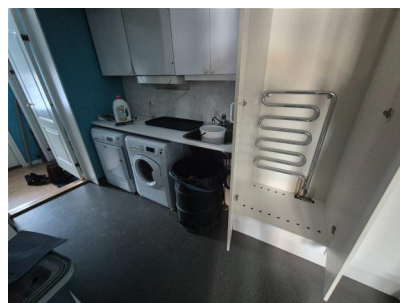
Äldre tätskikt på golv samt golvbrunn.  
Viss risk för fuktskador om golvet vattenbegjuts.

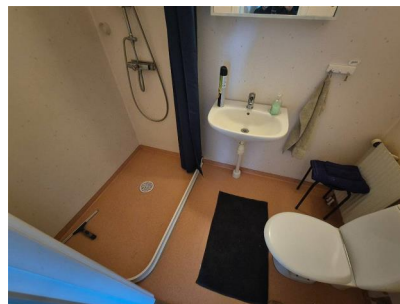
Våtutrymmets tekniska livslängd är snart uppnådd. Yt-/tätskikt samt golvbrunn är äldre. Rörgenomföring finns i golv (värmerör)

Eftersom funktionen, som innebär att ytskiktet/tätskiktet ska vara vattentätt, kan vara nedsatt finns en ökad risk att vatten tränger igenom ytskiktet/tätskiktet med vattenskador i omkringliggande konstruktioner som följd.

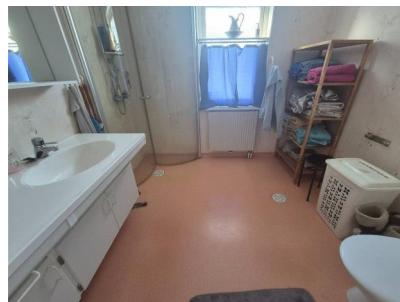
Våutrymmets tekniska livslängd är snart uppnådd.  
Yt-/tätskikt samt golvbrunnar är äldre.

Eftersom funktionen, som innebär att ytskiktet/tätskiktet ska vara vattentätt, kan vara nedsatt finns en ökad risk att vatten tränger igenom ytskiktet/tätskiktet med vattenskador i omkringliggande konstruktioner som följd.

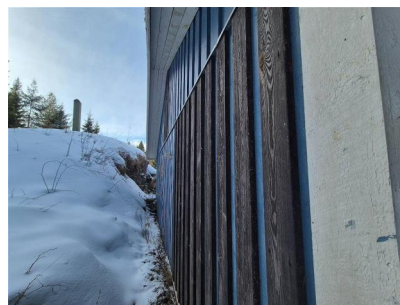
Fasadpanelen är delvis utbytt.

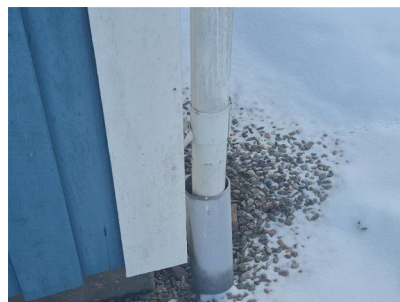
Ej självrensande lövsilar, stuprör till höger om garageportar saknar lövsil.

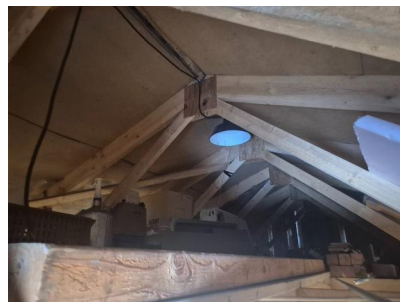
Fuktkvoter uppmättes i takstolar och underlagstak till mellan 11-12% Risk för mikrobiell tillväxt inträffar vid 75% relativ luftfuktighet vilket motsvarar 17% fuktkvot i furuvirke. Observera att fuktigheten på vinden ändras över säsongen, fuktigast är det vindtertid.

Underlagstaket består av träfiberskivor (masonit)

Eftersom underlagstaket består av träfiberskivor utan yttre täckning av papp under takbeklädnaden, finns risk vid ogynnsam väderlek att regnvatten/snö tränger in i skivskarvar med läckage på vindsutrymmet som följd. Med tiden kan även träfiberskivorna drabbas av fuktskador.

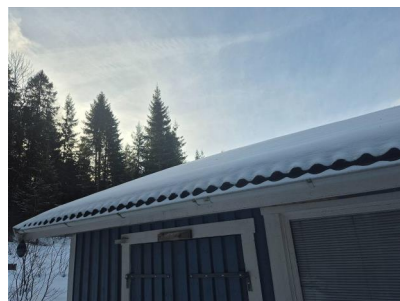
Yttertaket var snötäckt vid besiktningen.

Då yttertaket var snötäckt vid besiktningstillfället kunde inte besiktning av taket genomföras.

Vi rekommenderar en kompletterande besiktning när taket är fritt från snö.

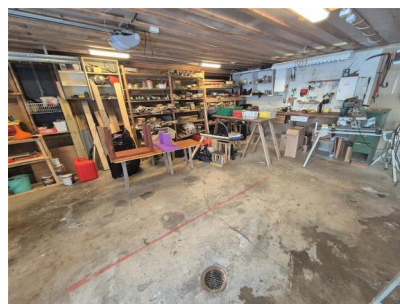
Ej komplett isolerat.  
Äldre golvbrunn.
