# Besiktningsprotokoll

Anticimex Försäkringsbesiktning i samarbete med Fastighetsbyrån

| Fastighetsadress:<br>Furuhallsvägen 7 | |

| Besiktningsdatum:<br>2025-09-29 | Protokollnummer:<br>69483241 |

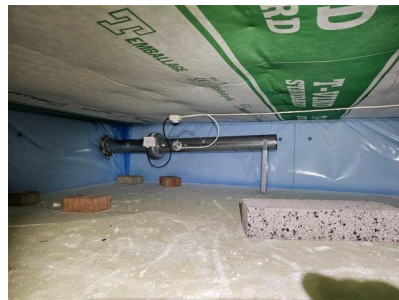
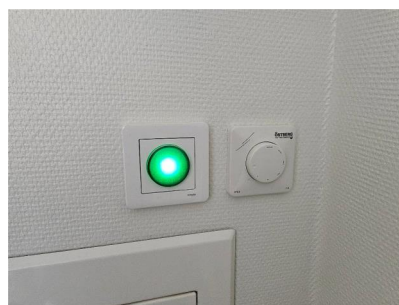
En varmgrund drabbas inte av fuktskador på samma sätt som en uteluftsventilerad krypgrund. Eftersom marken och grundmuren/-balken är isolerad och bostadsluft ventileras in i grunden kommer den hållas varm. En varmare grund ger ett torrare klimat. Det är därför viktigt att ventilationen mellan bostad och grundläggningen fungerar så att tillväxt av mikroorganismer undviks.

Styrning och tryckmätning finns placerad i tvättstuga/teknikrum (se bild).

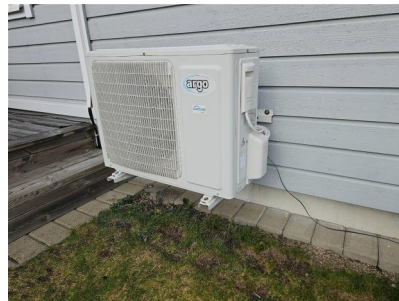
Kondensvatten från luftvärmepumpens utedel leds inte bort från husgrunden.

Detta medför ökad risk för att vatten tränger in i anslutande konstruktioner, vilket i sin tur kan leda till fuktrelaterade skador.

Sockel längs baksidan av byggnaden har ej besiktigats sin helhet, då delar täcks av tillbyggd altan.

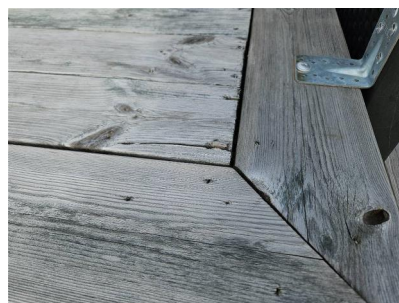
Mindre torrsprickor, lokalt fukt/röta noterades längs trall.

Rekommenderas att åtgärdas vid framtida planerat förebyggande underhåll/renovering.

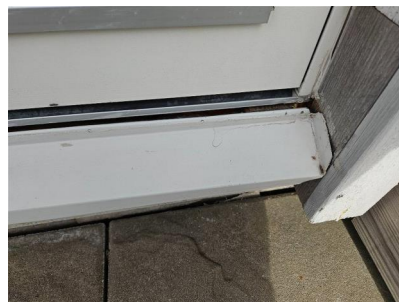
Tröskelbleck är otät/lös vid infästningar dörr ifrån hobbyrum.

Eftersom tröskelblecken är otäta finns risk att vatten rinner in i väggen vilket i sin tur kan leda till fuktskador i väggkonstruktionen.

Torrsprickor finns på altandörrens fodringsbrädor.

Bedöms inte ha föranlett till bakomliggande skador.

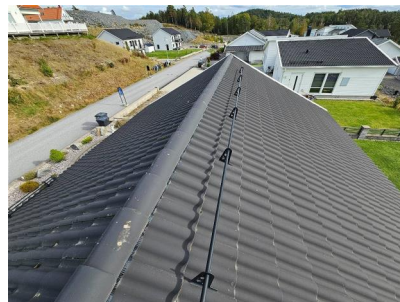
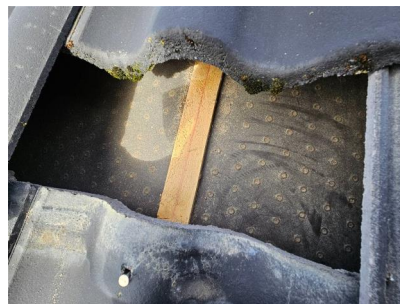
Inget att notera.

Av säkerhetsskäl har taktäckningen kontrolleras ifrån mark okulärt med kamera och via befintlig sotarstege, därifrån kunde de närmaste takpannorna lyftas, underliggande läkt/tätskikt kontrolleras.

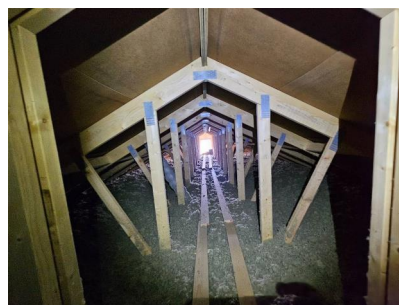
Vid kontroll av vinden uppmättes fuktvärden under kritisk fuktnivå för mikrobiell tillväxt och en normal lukt upplevdes.

Kontroll utförd via befintliga landgångar, övriga delar okulärt med kamera.

Fuktkvoten i takbjälkar uppmättes till 8-9 %.

Risk för mikrobiell tillväxt föreligger om fuktkvoten överstiger 17%.

Eftersom underlagstaket består av träfiberskivor utan yttre täckning av papp under takpannor, finns risk vid ogynnsam väderlek att regnvatten/snö tränger in i skivskarvar med läckage på vindsutrymmet som följd. Med tiden kan även träfiberskivorna drabbas av fuktskador.

Detta är ett vanligt förekommande byggnadssätt (även kallat ekonomitak). Det är dock viktigt att tänka på vikten av ett helt och rent yttre skydd.

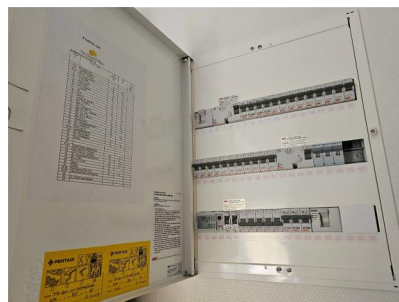
Jordfelsbrytare finns installerad vid el centralen.

Funktionskontroll av jordade eluttag i kök och våtrum noterades inga avvikelser.
