**Fastighetsuppgifter**

Surte 1:42

Göteborgsvägen 137

| Besiktningsdatum | 2026-01-21 |

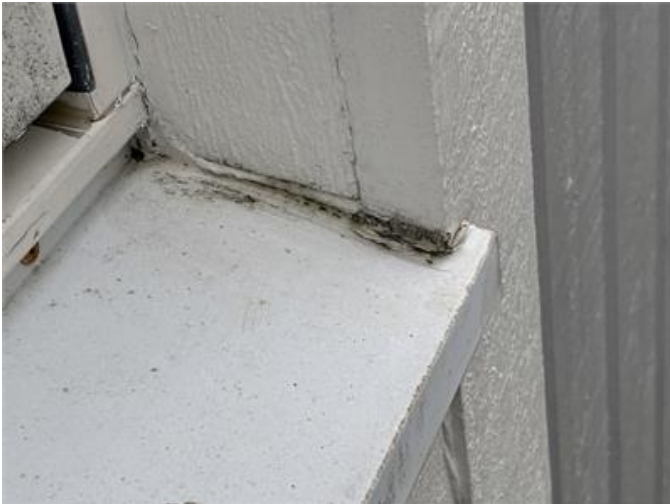
| Besiktningsresultat | | | | | |
|---|---|---|---|---|---|
| Fasad | | X | | | Underbleck till de flesta fönster samt fasadens midjeplåt har ej uppvik i ändar, otätheter finns på några ställen vid fönster. Midjebräda har lokalt begynnande rötskada där midjeplåt ej har uppvik. Se kommentar/riskanalys. |

När det finns otätheter i fasaden innebär det risk för att vatten kan tränga in och orsaka fuktelaterade skador i bakomliggande konstruktion. Foder som ligger an underbleck i plåt riskerar att få rötskador.

Fasad: Underbleck till flertalet fönster har ej uppvik, otätheter finns på några ställen.

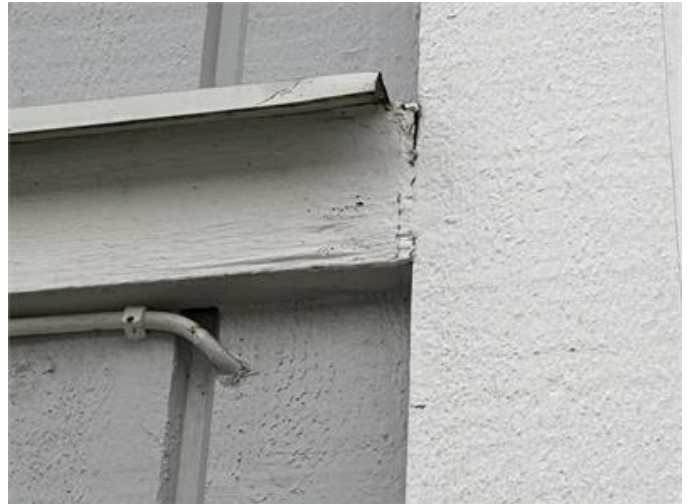
Fasad: Midjebräda har lokalt begynnande rötskada där ovanliggande midjeplåt ej har uppvik.

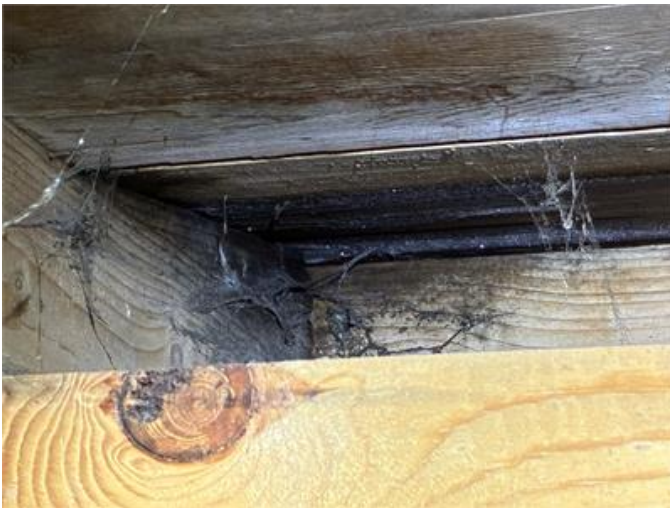
| Besiktningsresultat | | | | | |
|---|---|---|---|---|---|
| Nockvind | | X | | | Fuktgenomslag finns på underlagstakets brädor längst ner vid takfot. Se vidare "Tak". Viss kondensbildning finns på lucka genom yttertakets vilket fuktar upp brädgolv lokalt på vindsbjälklagets brädgolv något. Äldre typ av oisolerad, otät lucka i vindsbjälklaget. |

Nockvind: Fuktgenomslag finns på underlagstakets brädor längst ner vid takfot.

| Besiktningsresultat | | | | | |
|---|---|---|---|---|---|
| <b>Uppdatering 2026-02-09</b> | | X | | | Från vinden kan nu ses att tidigare brädor längst ner på underlagstaket är utbytta samt att ventilationshål nu är upptagna i bräda bakom ränna och att insektsnät monterat. |

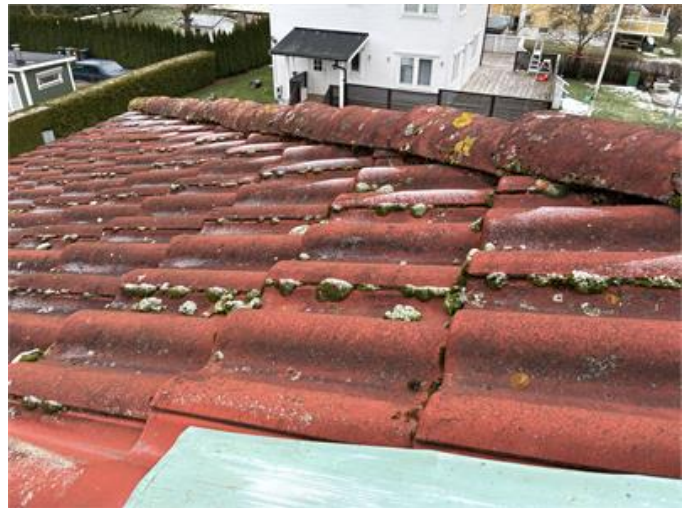
| Besiktningsresultat | | | | | |
|---|---|---|---|---|---|
| | | X | | | Mosspåväxt finns på takpannor. Visst målningsbehov på taklucka. Taket besiktigt från taklucka. |

Tak: Översiktsbild, mosspåväxt finns på takpannor.

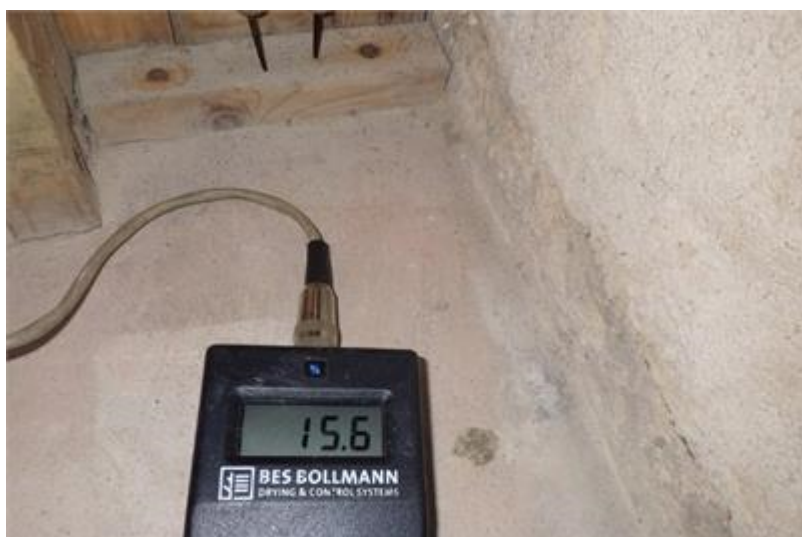
| Besiktningsresultat | | | | | |
|---|---|---|---|---|---|
| Allmänt | | X | | | Befintliga uppreglade golv- och väggkonstruktioner mot betongplatta och grundmurar är generellt ansett som riskkonstruktioner för fuktskador. Vid kontroll av konstruktionen uppmättes fuktvärden under gränsvärden. Se vidare bilaga "Kontroll av valda konstruktioner". Se kommentar/riskanalys. |

Kontroll av konstruktionen gjordes via stickprovsmässig fuktkvotsmätning nertill på uppreglade förrådsväggar. Fuktkvoten uppmättes på flertalet ställen till mellan 8-12%, lokalt upp till 15-16%. Risk för mikrobiell tillväxt föreligger vid en fuktkvot på 17%. Äldre rötskador noterades nertill i ett förråd/garderobsutrymme.

Generellt rekommenderas att ersätta de uppreglade träkonstruktionerna med fuktsäker lösning. Organiskt material eller täta ytskikt bör inte finnas i utrymmet. Denna rekommendation gäller hela källarplanet.
