# Besiktningsprotokoll

Anticimex Försäkringsbesiktning i samarbete med Fastighetsbyrån

| Fastighetsadress:<br>Tranevägen 3 | |

| Besiktningsdatum:<br>2026-01-26 | Protokollnummer:<br>69517477 |

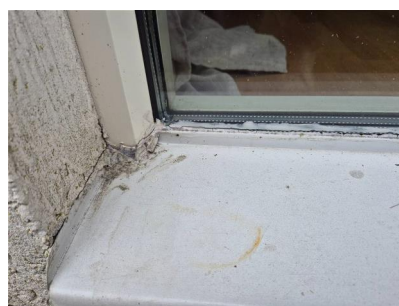
Fönsterbleck lutar in mot huset och saknar putsbärare. Ett fönsterbleck sitter monterad på utsidan av fönsterkarmen.

Bristerna medför ökad risk att vatten kan tränga ner i bakomliggande konstruktion med fuktrelaterade skador som möjlig följd.

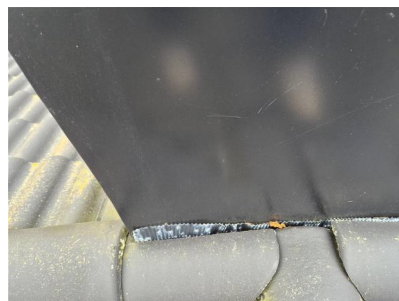
Taktäckningen ovan tillbyggnaden är inte anpassad till taklutningen. Enstaka takpannor vid rännan saknas/ligger inte i sitt rätta läge. Otätheter noteras mellannocktätningen och skorstenen.

Bristerna medför ökad risk att vatten kan tränga ner i bakomliggande konstruktion med fuktrelaterade skador som möjlig följd.

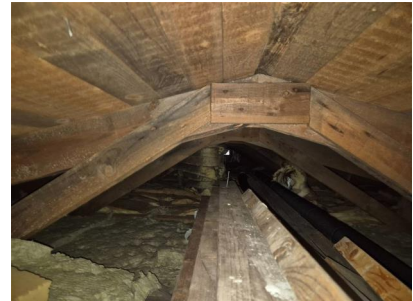
Vindsutrymmet kunde inte besiktas eftersom landgångar saknas.

Mikrobiell påväxt finns på underlagstaket. Fuktkvoten i underlagstaket innanför luckan uppmättes till mellan 12-13%.

Vi rekommenderar en kompletterande besiktning när landgång monterats.

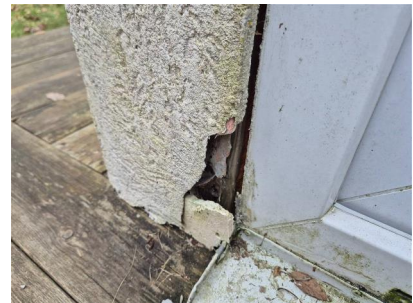
Putsen vid en stolpe är trasig där man ser att putsbäraren är monterad dikt an en vindpapp.

Detta ökar risken för fuktskador i underliggande konstruktion.

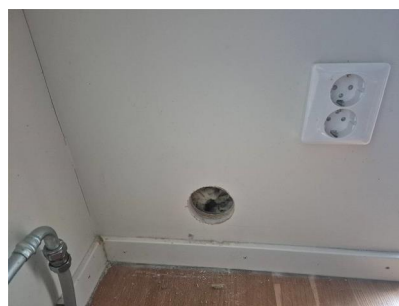
Ett provhål gjordes i TV-rummets vägg mot väster (golvlisen är skruvad och gick inte att få bort utan förstörande ingrepp). Syllen ligger under golvnivå. Via provhålet går det inte att avgöra om det finns någon mellanliggande fuktspärre mot betongplattan eller om syllen består av träskyddsbehandlat virke. 2 hål borrades ner i syllen där en fuktkvot på mellan 11-12% uppmättes.

Risk för mikrobiell tillväxt föreligger om den relativa fuktigheten i den omgivande luften är över 75% vilket i gran- och furuvirke motsvarar en fuktkvot på ca 17%. Vid en långvarig fuktkvot på >28% finns risk för rötskador.

Tröskeln mellan entréhallen och sovrum 1 samt mellan sovrum 3 och klädkammaren lyftes bort där man ser att parkettgolvet ligger på betongplattan med ett mellanliggande golvunderlägg av foam.

Syllar/organiskt material riskerar att drabbas av fuktskador på grund av naturlig fuktpåverkan om fuktskyddet är bristfälligt utfört alternativt saknas. Fuktvandring kan ske från marken genom betongen till organiskt material genom så kallad kapillärsugning och diffusion, vilket kan leda till skador med lukt av mikrobiell karaktär. Om väggsyllarna är träskyddsbehandlade kan även en kemisk lukt förekomma.

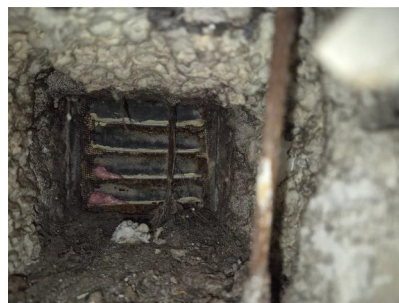
I väggen finns ett hål där man kan se delar av väggens uppbyggnad.

Väggen består inifrån sett av gipsskiva, lättbetong, skum, lättbetong. På den yttersta lättbetongen finns ett ventilgaller. Vad som finns utanför den yttersta lättbetongen/ventilen är inte möjligt att se. Lättbetongen här är grå/vit.
