# Besiktningsprotokoll

| Fastighetsbeteckning:<br>Minsveparen 3 | |
| Fastighetsadress:<br>Kommendörsvägen 5 | |

| Besiktningsdatum:<br>2026-02-10 | Protokollnummer:<br>69526408 |

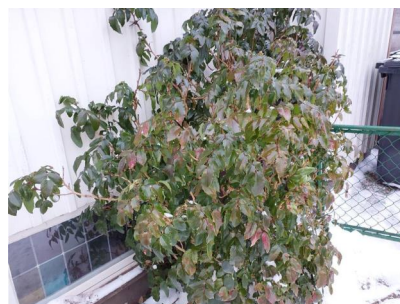
Växter finns i anslutning till grundmur.

När det finns rabatter och växter nära grundmuren finns risk att fukt stannar kvar i väggarna. Detta kan i sin tur orsaka invändiga fuktskador. Växternas rötter kan också skada grundmuren och sätta dräneringsledningen ur funktion.

Området närmast huset rekommenderas att vara fritt från växtlighet.

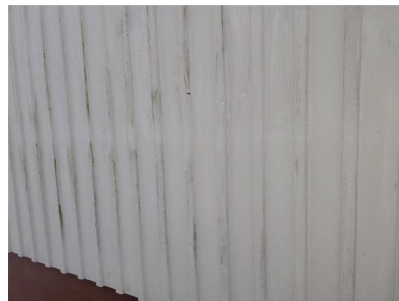
Fasadpanelen är lokalt i behov av målning/underhåll.

Träkonstruktioner där målningsbehov finns riskerar att få fukt- och rötskador på grund av sämre vattenavvisande förmåga. För att öka livslängden på träkonstruktionerna rekommenderas målning och underhåll.

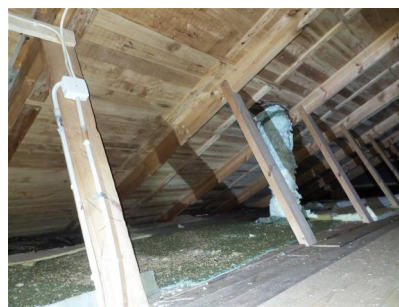
Mikrobiell påväxt finns på underlagstaket.

Detta kan vara ett tecken på att vinden tillförs fukt inifrån bostaden. Observera att besiktning av bostadens ventilationssystem inte har ingått i uppdraget.

För att komma tillrätta med detta kan fukttilförseln inifrån bostaden behöva minskas. Det kan göras genom att ventilationen i bostaden förbättras samt att eventuella otätheter i vindsbjälklaget (tak-/väggvinklar, taklucka med mera) tätas. Läs Anticimex faktablad om oppvärmda vindsutrymmen för tips och råd.

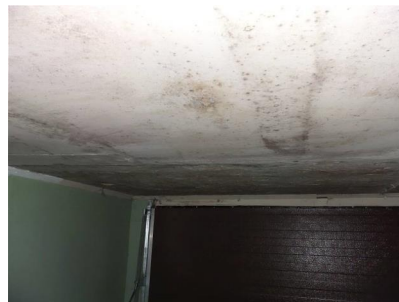
Mikrobiell påväxt finns på vägg/tak.

Vi rekommenderar en fördjupad undersökning för att bedöma orsak och omfattning.

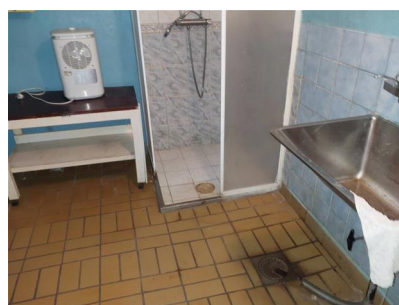
Våutrymmet har äldre yt-/tätskikt.

Utrymmet är äldre och har passerat tiden för sin tekniska livslängd.

Renovering av utrymmet rekommenderas. Kontakta en behörig våtrumsentreprenör för en renovering. I samband med renoveringen bör omkringliggande konstruktioner kontrolleras för att upptäcka eventuella följdskador.
