# Besiktningsprotokoll

Anticimex Försäkringsbesiktning i samarbete med Fastighetsbyrån

| Fastighetsadress:<br>Byvägen 57 | |

| Besiktningsdatum:<br>2026-02-09 | Protokollnummer:<br>69539127 |

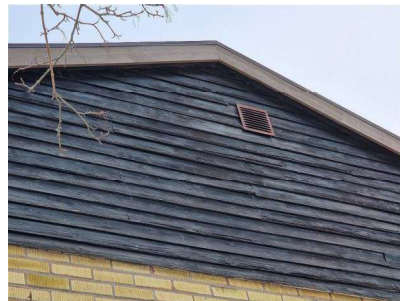
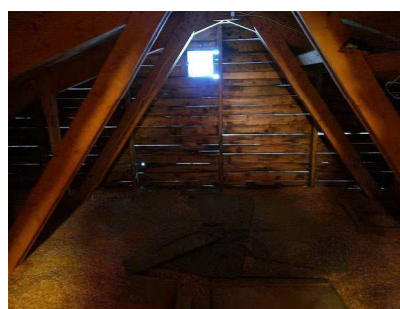
Fasadpanelen på gavelsidan är i behov av underhåll/utbyte pga ålder.

Fasadbeklädnad där otätheter finns riskerar att få fukt- och rötskador på grund av sämre vattenavvisande förmåga.

Invändigt noteras fläckar efter viss inkommande fukt.

Kontakt med entreprenör för underhåll rekommenderas inom kort.

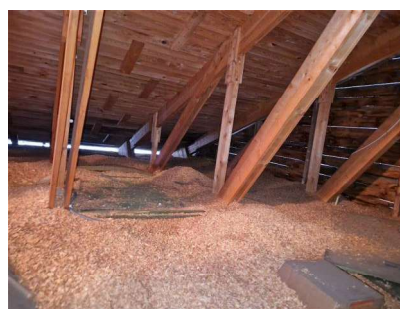
Vid kontroll av vinden uppmättes fuktvärden under kritisk fuktnivå för mikrobiell tillväxt och en normal lukt upplevdes.

Fuktkvoten i underlagstak/takbjälkar uppmättes till 11%.

Äldre fuktfläckar noteras mot yttertakspanel mot gavelsida.

Dessa är troligt från tid innan takomläggning, utbyte av vindskivor, hängrännor/stuprör mm.
