# Besiktningsprotokoll

Anticimex Försäkringsbesiktning i samarbete med Fastighetsbyrån

| Fastighetsbeteckning:<br>Kråkered 2:2 | |

| Besiktningsdatum:<br>2026-02-06 | Protokollnummer:<br>69499195 |

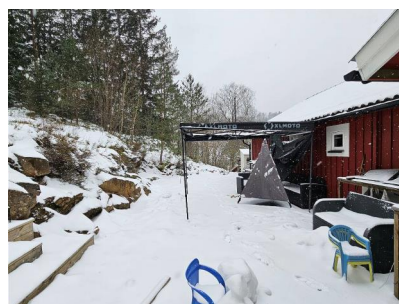
Marken på baksidan lutar mot huset.

Detta innebär en ökad fuktbelastning mot grunden vilket i sin tur kan orsaka fuktskador i huset.

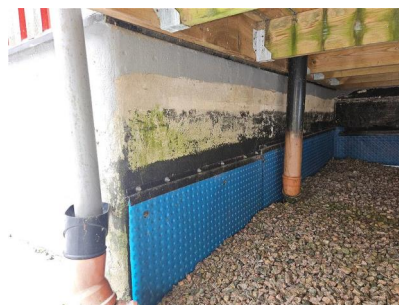
Källarens utvändiga fuktskydd ligger oskyddat/exponerat ovan mark, det förekommer lokala puts/färgsläpp samt att kondensvattnet från luftvärmepumpens utedel leds inte bort från grunden.

Detta kan medföra en ökad fuktbelastning för husets grundläggning, vilket i sig kan leda till fuktrelaterade skador.

Vidare noterades att det även finns ett mindre antal sprickor i grundmurarna, Se "Utvändigt - Grundläggning (krypgrund & källare)"

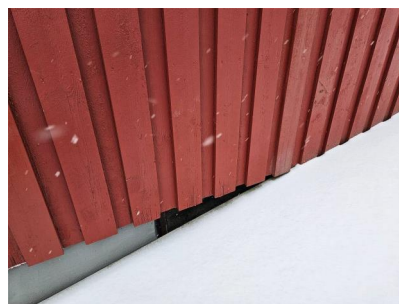
- Delar av panelen ligger i direktkontakt med fönsterblecken och midjeplåten.
- Altanerna är vidbyggda mot fasadpanelen som vars nedre del avslutas bakom altanens stomme.
- Fasaden är i behov av målning/underhåll där främst västgaveln har flera mindre rötskador.

Bristerna medför en ökad risk för att få fukt- och rötskador på grund av sämre vattenavvisande förmåga, vilket till viss del redan skett. Altanens placering försvårar även åtkomligheten vid målning och underhållsarbeten.

För att öka livslängden på fasadbeklädnaden rekommenderas målning och underhåll. I samband med ommålning rekommenderas att de rötskadade panelbrädorna byts ut.

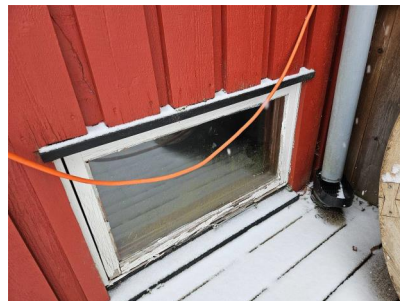
- Flera tröskelbleck och fönsterbleck saknar gaveluppvik.
- Baksidans entrédörr och den äldre källardörren är i behov av underhåll.
- Äldre fönster är i behov av underhåll.
- Vissa fönsterbleck har bakfall eller är otäta vid infästning
- Enstaka fönster är i sämre skick.

Bristerna medför en ökad risk för fuktrelaterade skador på fönster/dörrar och kringliggande konstruktioner på grund av sämre vattenavvisande förmåga.

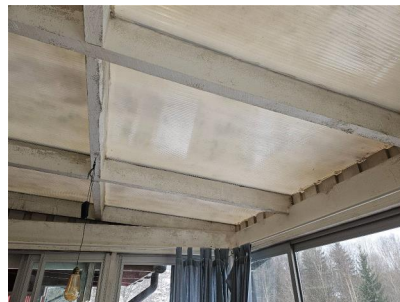
Vid uterummet insida noterades ytlig mikrobiell påväxt på målade ytskikt som t.ex. väggpartier under fönsterna och takstolarna.

Detta bedöms inte kunna leda till kritiska följdskador och bedöms vara orsakats av att uterummet är ouppvärmrt och oisolerat.

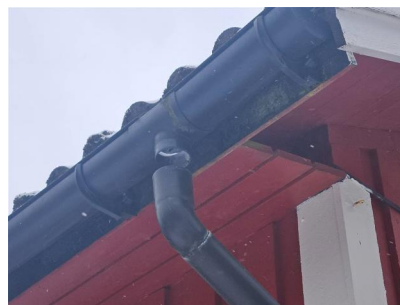
Ett av stuprören har släppt från hängrännans omvikningskupa.

Detta medför en kraftig fuktbelastning för underliggande konstruktioner vilket kan resultera i fuktrelaterade skador.

Vidare noterades att hängrännorna och stuprören är tillverkande plast varpå den bedöms ha uppnått sin tekniska livslängd och bör bytas ut i samband med framtida takrenovering.

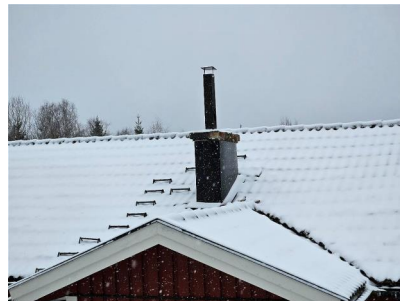
Husets tak har inte kunnat besiktigas i sin helhet på grund av att det var snötäckt vid besiktingstillfället.

Av det som gått att se noterades dock att skorstenens krona är frostskadad.

En kompletterande besiktning av taket rekommenderas när taket är fritt från snö.

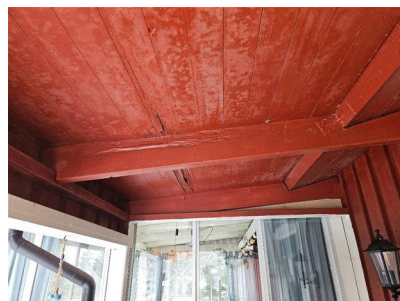
Utanför entrédörren noterades att entrétaket underlagstak och en av takstolarna är rötskadade.

Kontakta en takläggare för att renovera taket. I samband med detta bör skadornas orsak och omfattning kontrolleras.

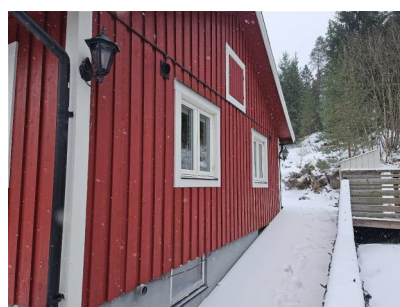
Då det inte fanns något säkert sätt att resa upp en stege har husets vindsutrymme inte kunnat besiktigas.

En kompletterande besiktning rekommenderas när marken/altanen är fri från snö och is.

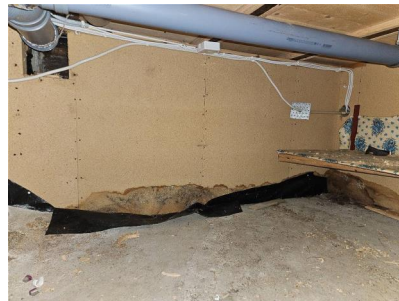
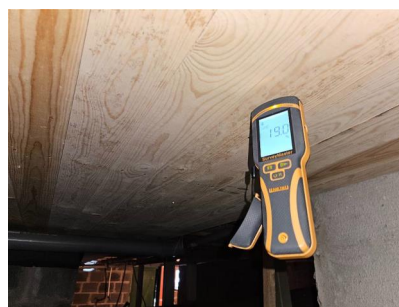
- Det finns påbyggda väggkonstruktioner av träbaserat material på de motfyllda grundmurarna mot baksidan. Vid kontroll uppgavs förhöjda fuktvärden, synliga skador samt mikrobiell lukt.

- Grundmurarna har ett mindre antal lokala sättningsprickor.
- Lokala missfärgningar av mikrobiell påväxt förekommer på blindbotten. Vid fuktmätning uppgavs fuktkvoten till 19,0%, vilket är över gränsvärdet(17%) för mikrobiell tillväxt.

- Det finns organiskt material & spill på markytan inne i krypgrundsdelen.
- Det finns tecken på att rinner in vatten längs med berget delar av året.
- Vissa delar av golvbjälklagets konstruktion är rötskyddsbehandlade.

- Källardelen var ouppvärmad vid besiktningstillfället varpå det fanns rimfrost på insidan av grundmuren vid källardelens nordvästra hörn.
- Källargolvet är målat med epoxifärg som börjat släppa från underlaget.

- En av kopplingarna på vattenreningsverkets filter har ett mindre droppläckage.
- Det förekommer lösa kablar samt att de olika elcentralerna har ingen gruppförteckningar.

Flera av bristerna pekar på att krypgrundens och källarens klimat inte är tillfredställande och behöver förbättras, vilket ofta kan göras med hjälp av en SK. krypgrundsavfuktare. Men för att säkerställa lämpliga åtgärder rekommenderas en fördjupad undersökning av husets grundläggning. I samband med detta bör orsak och omfattning av ovannämnda brister & skadorna kontrolleras.

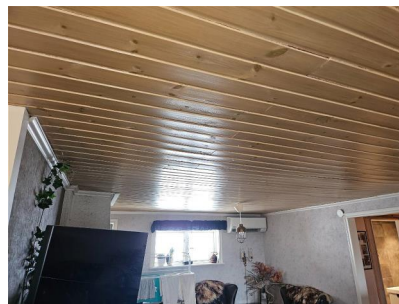
Innertaket i vardagsrummet hänger (bågnar).

Vid trycktest noterades att träpanelen buktar och ger efter, vilket talar för att den bärande konstruktionen inte är påverkad utan att det talar för att panelen börjat släppa från sitt underlag.

Förslagsvis ser man över möjligheten om panelen går att montera om eller bytas ut.

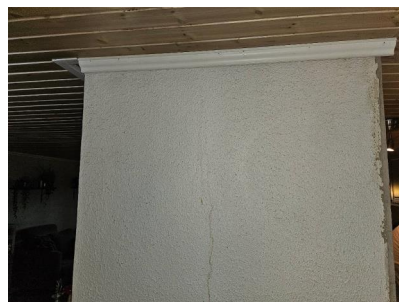
Runt murstocken vid groventrén noterades lokala rinnmärken och missfärgningar.

Enligt fastighetsägaren är missfärgningarna äldre och orsakade vid tidigare läckage som tätats och vid fuktindikering noterades inga avvikelser.

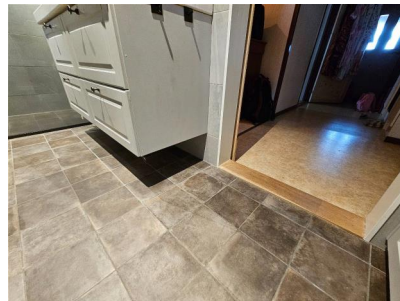
Observera att badrummets dörr har byggts med skjutdörr, vilket medför att karm och tröskel saknas.

Sett till att golvfallet fungerar tillfredställande och att duschzonen avgränsas med duschvägg bedöms avsaknaden av utvikt tätskikt på karm och uppvik tätskikt mot tröskel vid dörröppningen inte kunna leda till skador.

Vid fuktindikering utrymmet noterades inga avvikelser.
