# Besiktningssprotokoll

Anticimex Försäkringsbesiktning i samarbete med Fastighetsbyrån

Fastighetsbeteckning: Bergsjödal 1:79	
Fastighetsadress: Skogshyddevägen 18	
Postnummer: 44160	Ort: Alingsås

Besiktningdatum: 2026-02-10	Protokollnummer: 69528944
Temperatur: -4 °C	Väderlek: Mulet
Tekniker: Martin Ivarsson	
E-post: Martin.Ivarsson@anticimex.se	
Kontor: Borås	
Närvarande: Uppdragsgivare

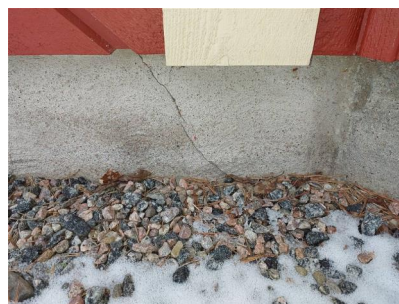
Sprickor finns i sockel.

Dessa bedöms inte ha lett till bakomliggande skador.

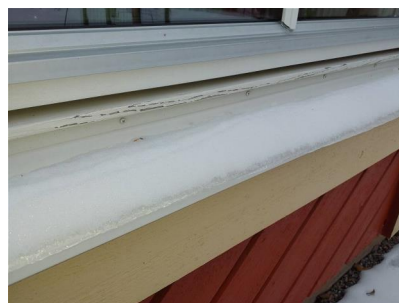
- ⚠ Isolerglas är äldre.

Befintliga fönster är äldre vilket betyder att tätningen mellan fönsterrutorna kan vara sämre. Detta kan leda till att missfärgning/imma kan uppstå mellan glasrutorna.

- ⚠ Fönster är i behov av målning/underhåll.

Fönsterbågar och fönsterkarmar där målningsbehov finns riskerar att få fukt- och rötskador på grund av sämre vattenavvisande förmåga.

För att öka livslängden på fönster rekommenderas målning och underhåll.

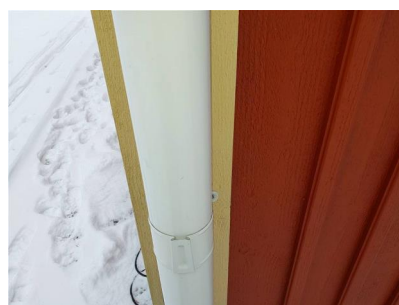
- ✎ Fals på stuprör vänd mot fasad.

Falsen på stuprören kan med fördel vändas ut från fasaden för att lättare se om röret blivit skadat efter vinterns påfrestningar samt för att undvika skador på fasad vid ett eventuellt läckage.

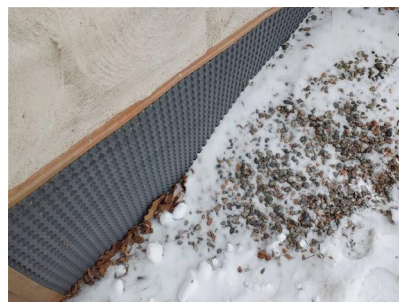
Utvändigt fuktskydd ligger oskyddat ovan mark.

Risk finns att det utvändiga fuktskyddet skadas och funktionen försämras.

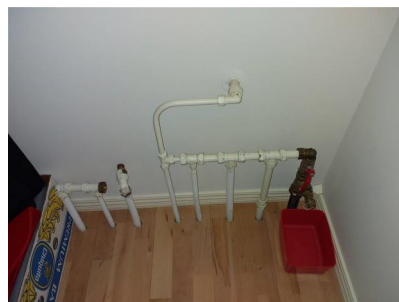
⚠ Rörlits saknar vattentät botten.

En rörlits ska ha en vattentät botten och vara försedd med skvallerrör. När det saknas ökar risken för att ett läckage inte upptäcks i tid. Det kan leda till fuktskador i omkringliggande konstruktioner.

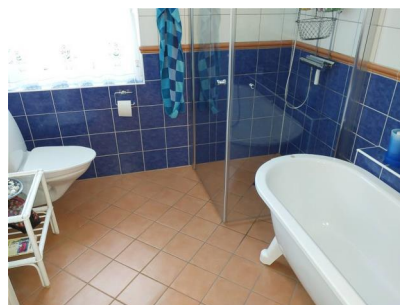
Våtutrymmet har äldre yt-/tätskikt.

Eftersom funktionen, som innebär att ytskiktet/tätskiktet ska vara vattentätt, kan vara nedsatt finns en ökad risk att vatten tränger igenom ytskiktet/tätskiktet med vattenskador i omkringliggande konstruktioner som följd.
