# Besiktningsprotokoll

Anticimex Försäkringsbesiktning i samarbete med Fastighetsbyrån

| Fastighetsadress:<br>Östra Storgårdsvägen 15 | |

| Besiktningsdatum:<br>2026-02-11 | Protokollnummer:<br>69540923 |

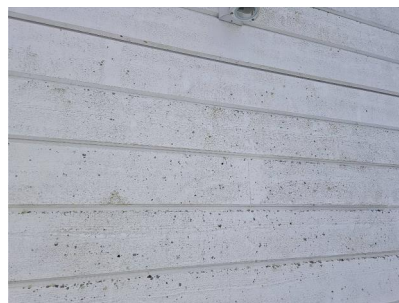
Fasadpanelen på gavel uppvisar algpåväxt, vilket bör tvättas bort.

Målning av hela huset har inte utförts sedan nybyggnation. Även om fasaden visuellt inte upplevs som i dåligt skick, föreligger behov av målning. För att förlänga fasadbeklädnadens livslängd rekommenderas målning och löpande underhåll.

Framöver bör köpare beakta målning och underhåll av fasadpanelen. Ingen målning har utförts sedan byggnationen. Mindre algpåväxt noterades på ena gaveln och bör tvättas bort före målning. Åtgärderna rekommenderas för att förlänga fasadbeklädnadens livslängd och skydd mot väder och regn.

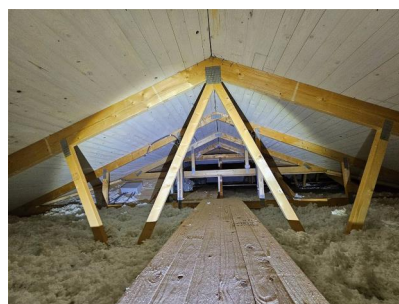
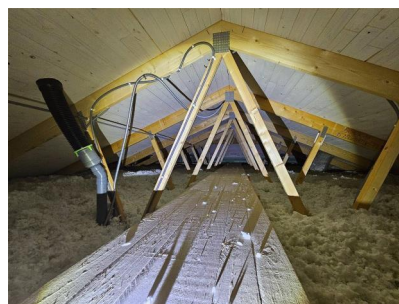
Vid kontroll av vinden uppmättes fuktvärden under kritisk fuktnivå för mikrobiell tillväxt.

Fuktkvoten i underlagstak/takbjälkar uppmättes till 10 %.

Risk för mikrobiell tillväxt föreligger om fuktkvoten överstiger 17 %.

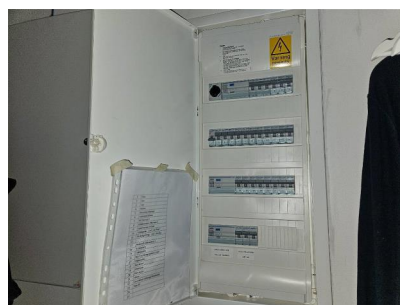
El-centralen har jordfelsbrytare samt gruppförteckning.

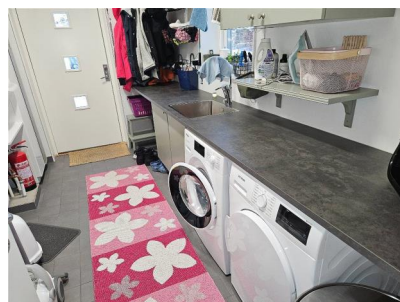
Vid stickprovskontroll av jordade eluttag noterades inga avvikelser.

Fuktindikering i utrymmet gav inga förhöjda fuktindikationer.

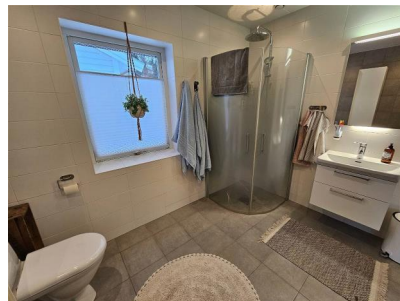
Normala fuktvärden indikerades mot klinker/kakel.

En viss fukt tränger alltid in bakom kakel/klinker via fogarna, detta är helt normalt och innebär inte att tätskiktet/ våtrumsisoleringen under kaklet/klinkern är bristfälligt eller ur funktion.

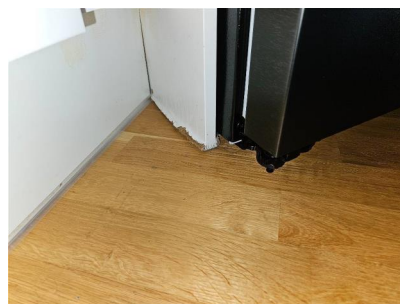
Fuktuppsug noterades på täcksiva vid kyl/frys.

Inga övriga fuktskador noterades på golv, och inga förhöjda fuktvärden uppmättes.

I övrigt ligger fuktskydd monterat under vitvaror samt i diskbänksskåp.

Täckskivan kan bytas vid behov.

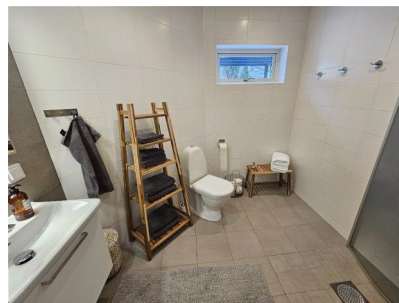
Normala fuktvärden indikerades mot klinker/kakel.

En viss fukt tränger alltid in bakom kakel/klinker via fogarna, detta är helt normalt och innebär inte att tätskiktet/ våtrumsisoleringen under kaklet/klinkern är bristfälligt eller ur funktion.

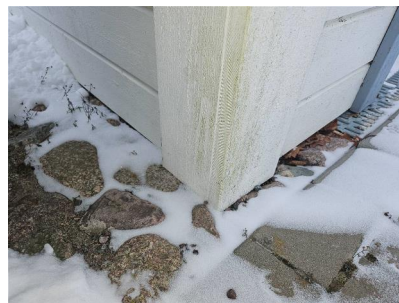
Fasadpanelen på framsida garage ligger nära marknivå, vilket medför risk för ökad fuktbelastning från snö och regn. Marken lutar ner mot baksida garage, vilket skapar något mer avstånd än vid hörnet på framsidan av garaget.

Det rekommenderas att området hålls under uppsikt och att underhåll utförs vid behov, eller att mindre åtgärder vidtas om skador börjar uppstå i panelen.

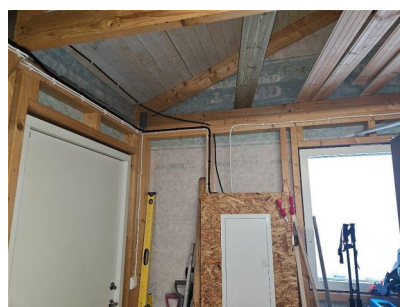
Garaget är oisolerat och öppet tillnock.

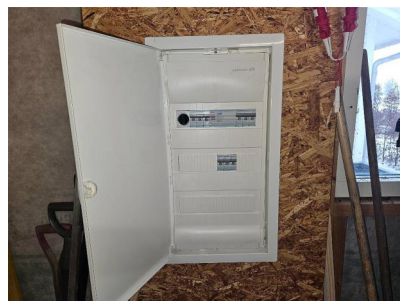
El-centralen är försedd med jordfelsbrytare.

Ingen gruppförteckning kunde observeras. Antalet installerade säkringar är begränsat, men för att få full översikt över elsystemet rekommenderas att en gruppförteckning upprättas och anslås intill el-centralen.
