# Besiktningsprotokoll

Anticimex Försäkringsbesiktning i samarbete med Fastighetsbyrån

| Fastighetsadress:<br>Åsbovägen 58 | |

| Besiktningsdatum:<br>2026-02-11 | Protokollnummer:<br>69545485 |

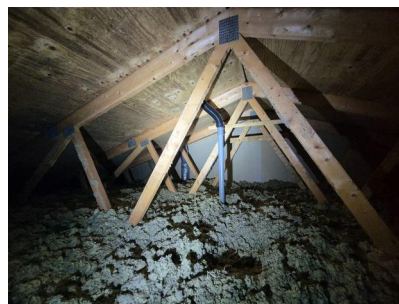
-Vinden är ej fullt besiktningsbar/endaast besiktigad från vindslucka pga avsaknad av landgångar.  
Underlagstak vid takgenomföringar har ej kunnat besiktigas.

Från luckan noteras missfärgningar/mikrobiellpåväxt på underlagstaket bestående av träfiberskivor.  
Fuktkvoten i från luckan åtkomliga takbjälkar uppmättes till 12%Fk.  
Det finns risk för mikrobiell tillväxt om den relativa fuktigheten (RF) i den omgivande luften är över 75 %. I furuvirke motsvarar det en fuktkvot (FK) på 17 %.

Missfärgningarna/den mikrobiella påväxten på underlagstaket är ett tecken på att vinden har tillförts eller tillförs fukt inifrån bostaden.  
Observera att besiktning av bostadens ventilationssystem inte har ingått i uppdraget.

Översiktsbild vind tagen från vindsluckan.

För att komma tillrätta med detta kan fukttillförseln inifrån bostaden behöva minskas. Det kan göras genom att ventilationen i bostaden förbättras samt att eventuella otätheter i vindsbjälklaget (tak-/väggvinklar, taklucka med mera) tätas. Läs Anticimex faktablad om uppvärmda vindsutrymmen för tips och råd.

En kompletterande besiktning av vinden rekommenderas när/om landgångar monterats och hela vinden gjorts besiktningsbar.

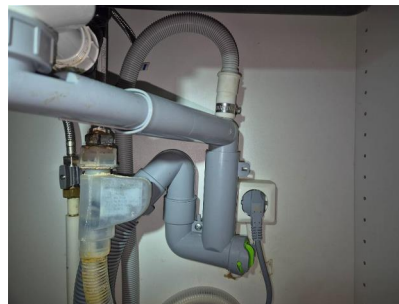
-Upphångningsbygel saknas på avloppslang från diskmaskinen.

När upphångningsbygel saknas ökar risken för brott på slangen med läckage som möjlig följd.

För att hindra brott på avloppsslang rekommenderas komplettering av upphångningsbygel.

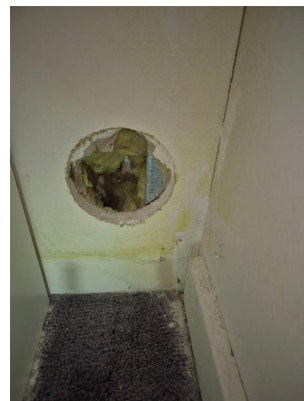
-Vid kontroll av påreglad källargrundmur uppmättes den relativa fuktigheten till 35%RF.

Det finns risk för mikrobiell tillväxt om den relativa fuktigheten (RF) i den omgivande luften är över 75 %. I furuvirke motsvarar det en fuktkvot (FK) på 17 %.

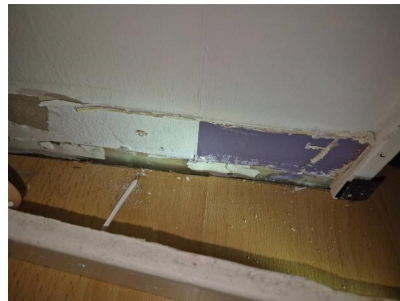
-Vid kontroll av konstruktion uppmättes fuktkvoten till 8%Fk i ytterväggsyll.

Det finns risk för mikrobiell tillväxt om den relativa fuktigheten (RF) i den omgivande luften är över 75 %. I furuvirke motsvarar det en fuktkvot (FK) på 17 %.
