Hedefors 3:22

Hedeforsvägen 18D

| Besiktningsföretag | OBM Besiktning Väst AB |

| 2plans mellanliggande radhus över suterrängkällare. | 1984 |

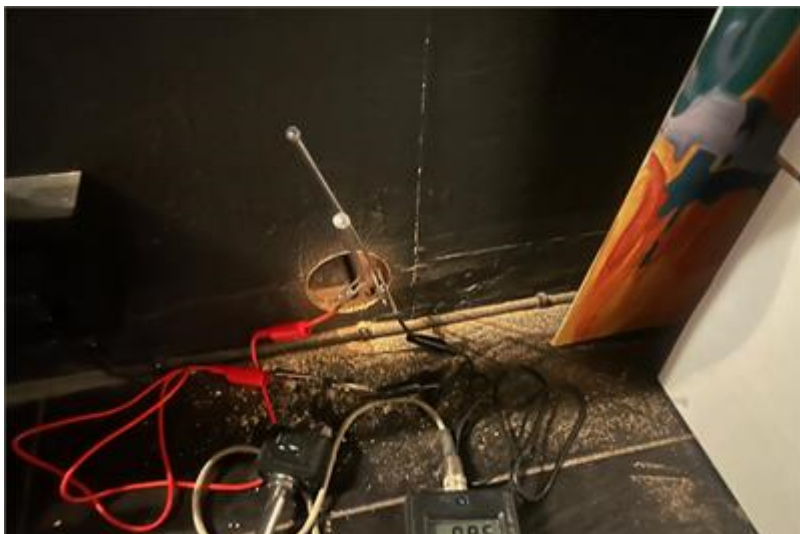
Samtliga provhåltagningar och fuktkvotsmätningar är stickprovskontroller och mätvärden kan variera med årstider mm. Gränsen för mikrobiell tillväxt i trä går vid ca 17 % och för rötskador vid ca 28 % fuktkvot.

Då golven ligger dikt an mot betongplattan har inga riktade provhåltagningar i golv utförts.

Ett provhål togs upp i mellanväggen och i syllen uppmättes fuktkvoten till ca 9-10 %. Vidare uppmättes fuktkvoten i trappvangeln till ca 8 %.

En äldre källare av detta slag utsätts i regel mer eller mindre för permanent fuktpåverkan från angränsande mark. Utifrån erfarenhet är det känt att konstruktioner och beläggningar/beklädnader med organiska material mot golv- och väggytor bör undvikas, då fuktpåverkan och mikrobiell tillväxt (mögel/bakterier) och rötskador kan uppstå i sådana. Det utvändiga fuktskyddet är också äldre. Det kan inte uteslutas att brister föreligger alternativt kommer att uppstå i det utvändiga fuktskyddet vilket medför att källarens utvändiga fuktskydd måste åtgärdas.
