**Fastighetsuppgifter**

Sunnersta 88:35

Rapphönsvägen 1

Uppdragsnummer C17707  
Besiktningsdatum 2026-02-10  
Besiktningsföretag OBM Fuktteknik AB  
Besiktningsförrättare Alexander Thorsén  
Närvarande Säljare  
Giltig till och med 2027-02-10

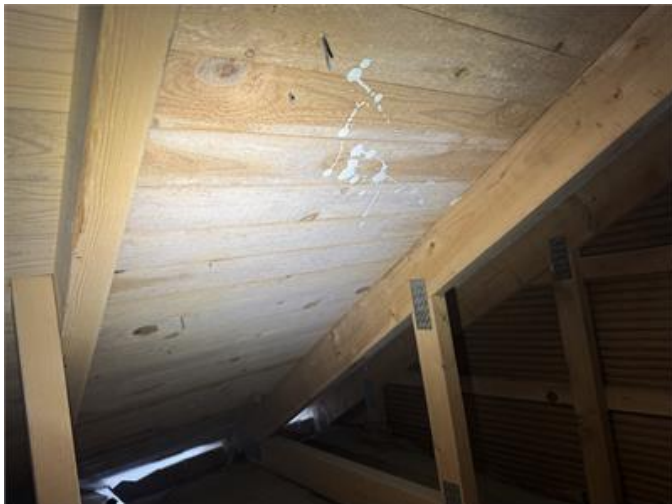
| Besiktningsresultat | | | | | |
|---|---|---|---|---|---|
| Nockvind | | X | | | <ul style="list-style-type: none"> <li>- Vinden besiktigades från landgång.</li> <li>- Vid besiktningstillfället förekom mycket lösöre i utrymmet.</li> <li>- Fuktfläckar noterades på underlagstak av board. Dessa bör hållas under uppsikt för att kontrollera om eventuellt åtgärdsbehov föreligger. Se även bilder och kompletterande beskrivning.</li> <li>- Mikrobiell påväxt noterades i begränsad omfattning, främst på underlagstak vid takkupa. Detta bör hållas under uppsikt för att säkerställa att det inte förvärras.</li> </ul> |

Bild visar mikrobiell påväxt på underlagstak ovan sovrum 2.

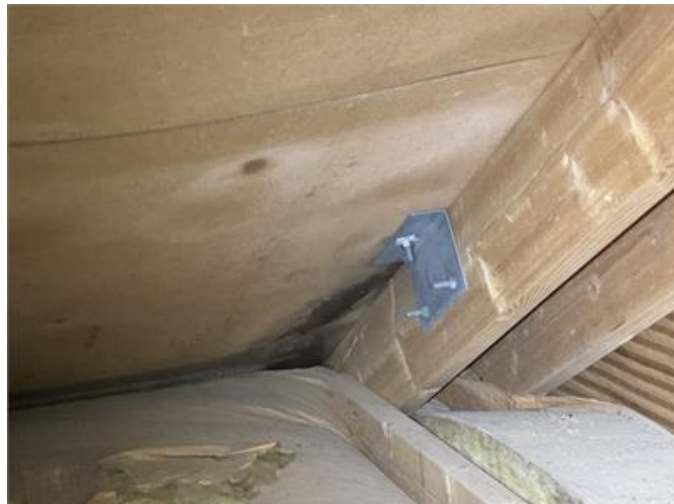
Missfärgning/fuktfläck som noterades vid infästning på underlagstak av board.

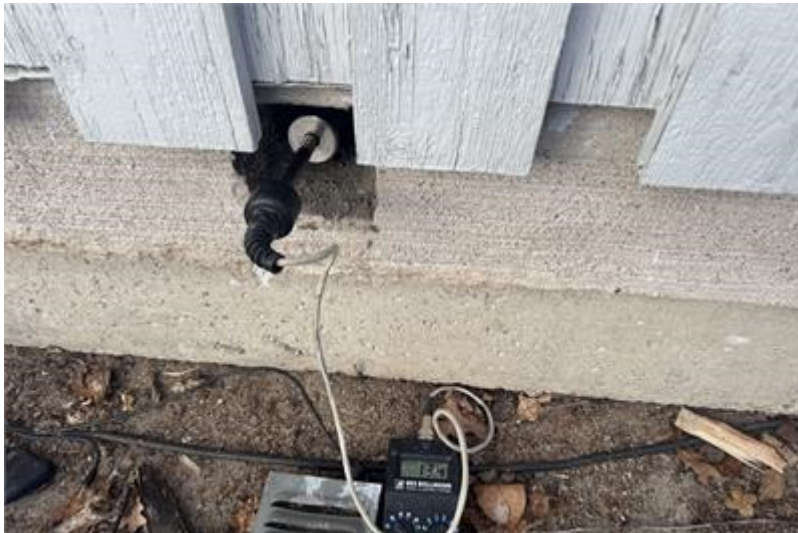
Fuktkvoten i golvregel uppmättes till 13-14% FK via grundmursventil på framsidan.  
Det kritiska gränsvärdet för mikrobiell tillväxt brukar anges till ca 15-17% fuktkvot (FK).

Notera att stickprovsmässig undersökning är utförd samt att mätvärden normalt sett kan variera över årstiderna.  
För att säkert fastställa konstruktionens kondition och fuktstatus måste en mer omfattande undersökning utföras.
