Besiktningssprotokoll

Anticimex Försäkringsbesiktning i samarbete med Fastighetsbyrån

Fastighetsbeteckning: Mellösa-Täby 14:1	
Fastighetsadress: Mellösa Täby 612	
Postnummer: 71592	Ort: Stora Mellösa

Försäkringsbesiktning

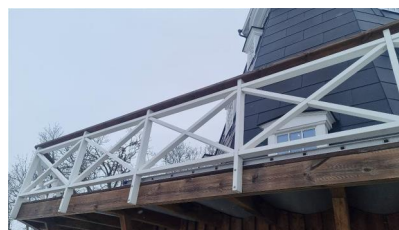
Utvändigt / Altan

Spjälör på altanracket saknas/sitter för glest.

Detta innebär en risk för fallskador.

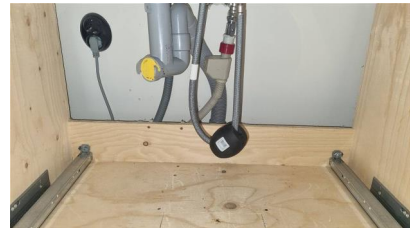
Våning 2 / Kök och matplats

- ⚠ Fuktskydd saknas i diskbänksskåp och under kyl och frys samt avstängningsventil till diskmaskin finns inte ovan diskbänk utan är placerad i diskbänksskåpet.

Utän fuktskydd är det svårt att upptäcka läckage från rörledningar. Vatten kan då tränga in i omkringliggande konstruktioner och orsaka fuktskador.

För att upptäcka eventuella läckage, installera fuktskydd i diskbänksskåpet och under kyl och frys.

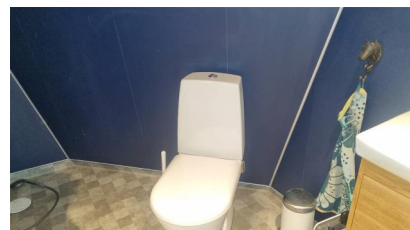
Våning 2 / Dusch/wc

- ✓ Fuktindikering i utrymmet gav inga förhöjda fuktindikationer.

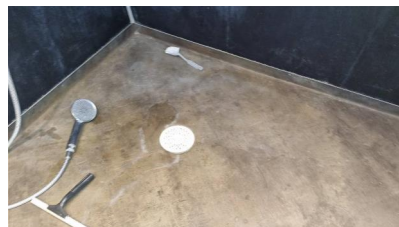
Våning 3 / Dusch/wc och tvättstuga

• Golvfall mot golvbrunnen är lokalt bristfällig intill brunnen då vatten blir ståendes.
