**Fastighetsuppgifter**

Skene 98:4

Tegelgatan 8

| Uppdragsnummer | O30632 |

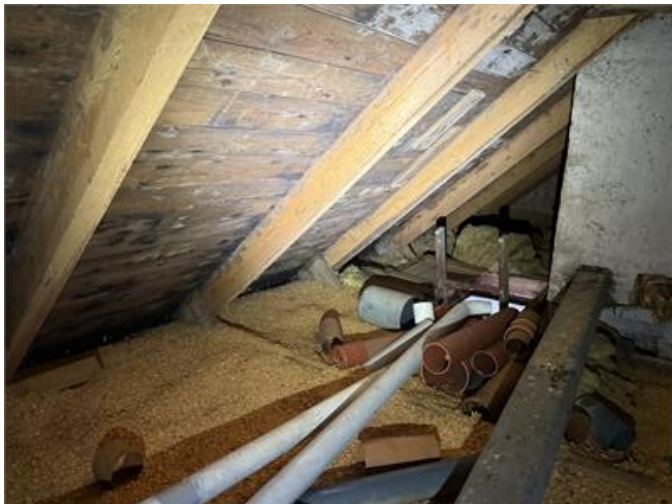
| Besiktningsresultat | | | | | |
|---|---|---|---|---|---|
| Vind: | | X | | | Mikrobiell påväxt noterades på underlagstaket och lokalt spår av läckage i form av mindre fuktfläckar, torrt vid indikering, se kommentar/riskanalys. |

Mindre fuktfläckar förekommer i underlagstaket, dessa fuktfläckar var vid besiktningstillfället torra. Det rekommenderas att dessa hålls under uppsikt och ökar fuktfläckarna i storlek eller annan förändring sker bör kontakt tas med en fackman för erforderliga åtgärder.

Vidare noterades mikrobiell påväxt på underlagstaket vilket är vanligt förekommande i äldre hus och kan antyda att vindsutrymmet tillförs fukt inifrån bostaden och kondenserar mot det kalla yttertaket, eller att uteluften är så fuktig så att mikroorganismer kan tillväxa. Det rekommenderas att fuktfläckar, påväxt samt missfärgningar hålls under uppsikt och ökar dessa i storlek eller annan förändring sker bör kontakt tas med fackman för åtgärdsförslag.

Översiktsbild vind

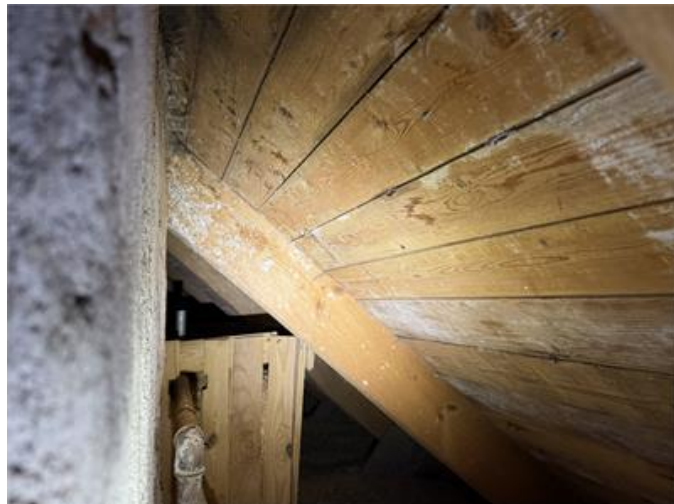
Översiktsbild vind

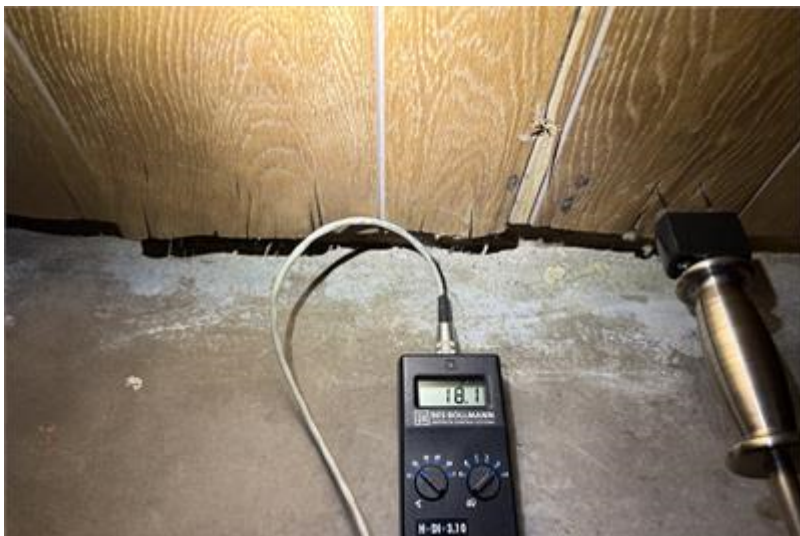
| Konstruktionsdel | Källare med påbyggd ytterväggskonstruktioner i ett utrymme |
| Konstruktionsuppbyggnad | Tunn läkt på yttervägg med laminerad vägghpanel som ytskikt |

Kritiskt gränsvärde för \*mikrobiell tillväxt i trä är ca 17% fuktkvot. Mättnadsgraden i trä ligger på ca 28% fuktkvot. (\*=Samlingsnamn på flertalet mikroorganismer så som bakterier, mögel och likvärdigt). Fuktkvotsmätning gjordes stickprovsmässigt i väggkonstruktion genom panel och otätheter. Fuktkvoten uppmättes till 17-18% fuktkvot. Svag avvikande lukt noterades vid påbyggd väggkonstruktion. I källaren förekommer lokalt fuktgenomslag. Någon riktad håltagning har ej utförts.

En förhöjd fuktighet i betongplatta/källarväggar är att förväntas i en äldre källare. Det kommer (trots omdränering) alltid finnas naturlig fukt under huset och även till viss del upp i väggarna. Trädetaljer, övrigt organiskt och täta material i kontakt med dessa ytor riskerar därför att även erhålla viss förhöjd fuktighet med mikrobiella skador som följd. För att utreda orsaken och omfattningen av uppmätta fuktkvotsvärden, avvikande lukt samt fuktgenomslag rekommenderas det att en fördjupad undersökning utförs. Gäller hela källarplan.
