Apleröd 1:6

Dösevägen 12

| Uppdragsnummer | P5256 |
| Besiktningsdatum | 2026-02-10 |

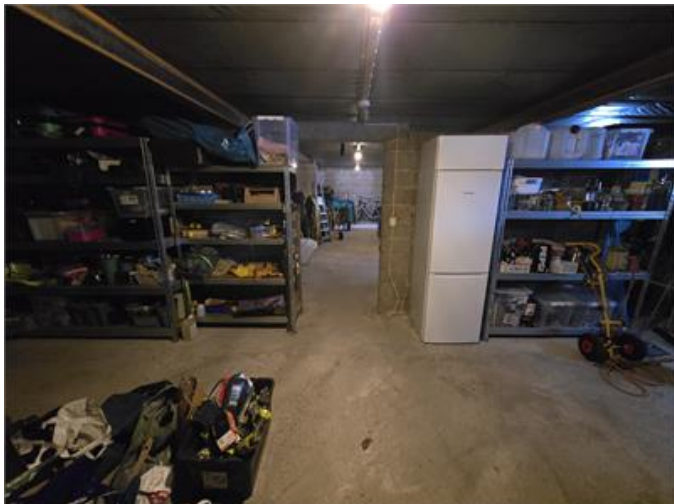
| Besiktningsresultat | | | | | |
|---|---|---|---|---|---|
| Allmänt | | X | | | Grovkällare med betongplatta och motfyllda grundmurar är generellt ansett en riskkonstruktion för fuktskador.<br>Uppreglade golv- och väggkonstruktioner förekommer ej, kontroll av konstruktion/fuktmätning därmed ej utförd.<br>Mineralutfällningar noteras vid vägg mot källartrappa.<br>Se kommentar/riskanalys. |

Grovkällare: Översiktsbild.

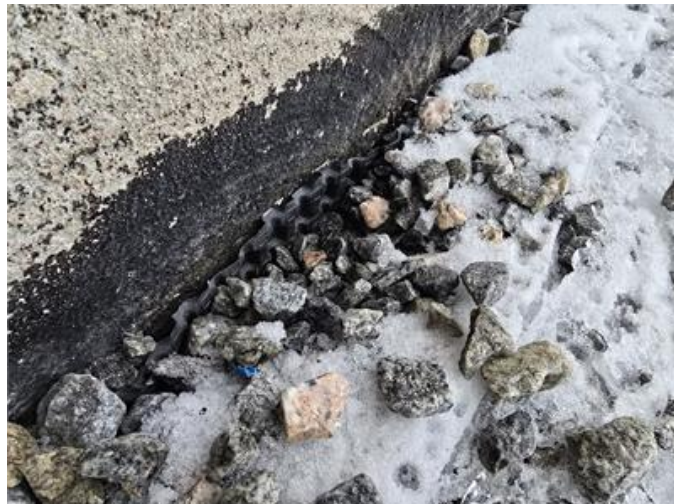
| Besiktningresultat | | | | | |
|---|---|---|---|---|---|
| Sockel | | X | | | Mindre sprickor samt putssläpp noteras i sockel.<br>Kantlist på fuktskydd finns ej, vilket innebär risk att löv, frömjöl mm kommer in innanför fuktskyddsmattan med nedsatt funktion som följd. |

Sockel: Fuktskydd utan kantlist.

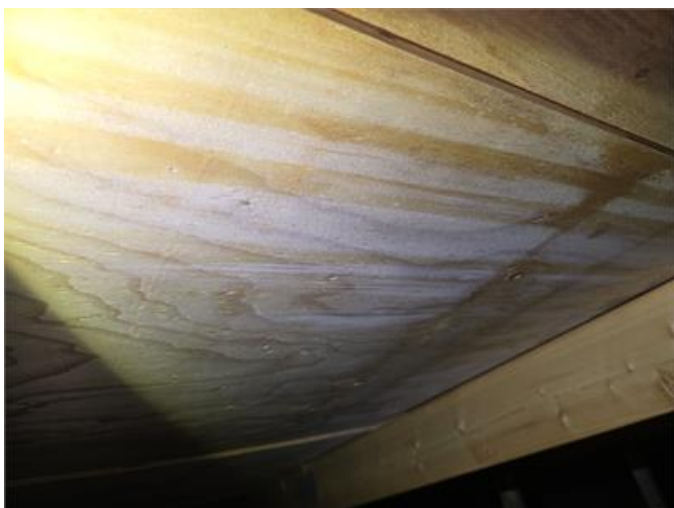
| Besiktningresultat | | | | | |
|---|---|---|---|---|---|
| Nockvind | | X | | | Ytlig vitaktig mikrobiell påväxt på underlagsskivor.<br>Se kommentar/riskanalys. |

Om det finns brister i tätningen mellan ett varmt och ett kallt utrymme eller om relativt varm och fuktig luft släpps ut i det kalla utrymmet finns det en risk för förhöjd luftfuktighet vintertid med mikrobiell skador i underlagstaket som följd. Det rekommenderas att den hålls under uppsikt, speciellt den kallare delen av året. Lämpligt är att slipa bort påväxten på en mindre yta för att lättare kunna bedöma eventuella förändringar.

Nockvind: Exempelbild på yttlig vitaktig mikrobiell påväxt på underlagsskivor.

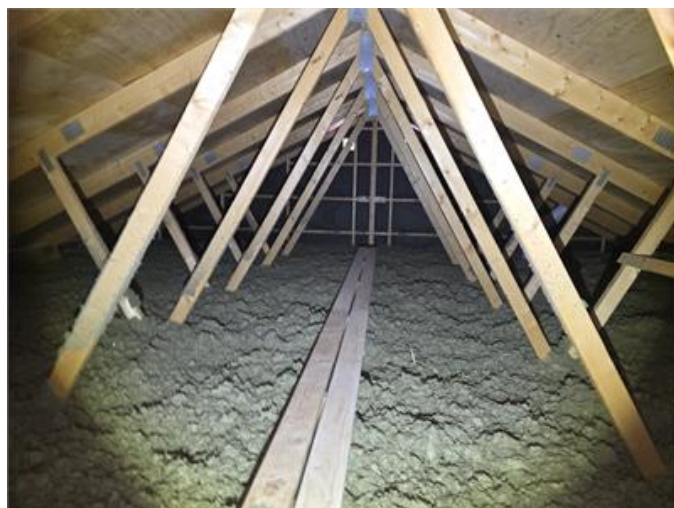
Nockvind: Översiktsbild.

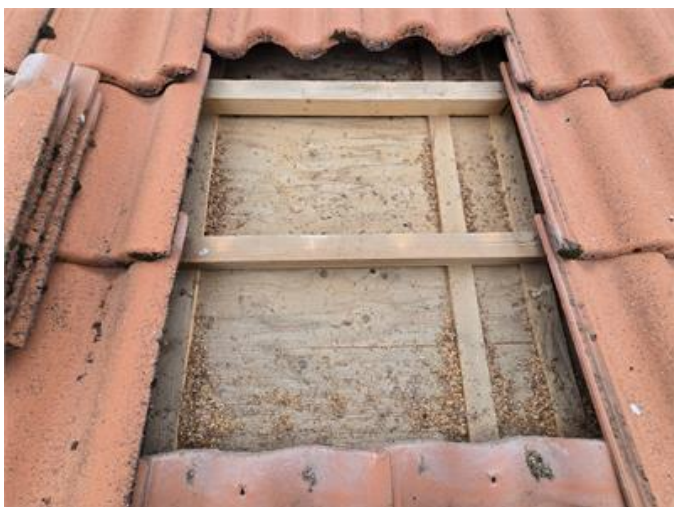
| Besiktningresultat | | | | | |
|---|---|---|---|---|---|
| Tak | | X | | | Original, viss mosspåväxt noteras.<br>Träfiberskivor som underlagstak på ursprungshus.<br>Löv/frömjöl noteras under pannor.<br>Se kommentar/riskanalys. |

Då underlagstaket består av träfiberskivor utan yttre täckning av papp finns risk att regn/snö tränger in i skarvar och andra otätheter vid ogynnsam väderlek och orsaka fuktelaterade skador på skivorna och i värsta fall vidare ner i konstruktionen. Det är därmed extra viktigt att löpande kontrollera att takpannorna är hela och ligger rätt. Löv/frömjöl under pannorna binder fukt med ökad risk för fuktskador i underliggande konstruktion.

Tak: Stickprovskontroll under pannor (träfiberskivor utan yttre täckning av papp). Löv/frömjöl noteras.

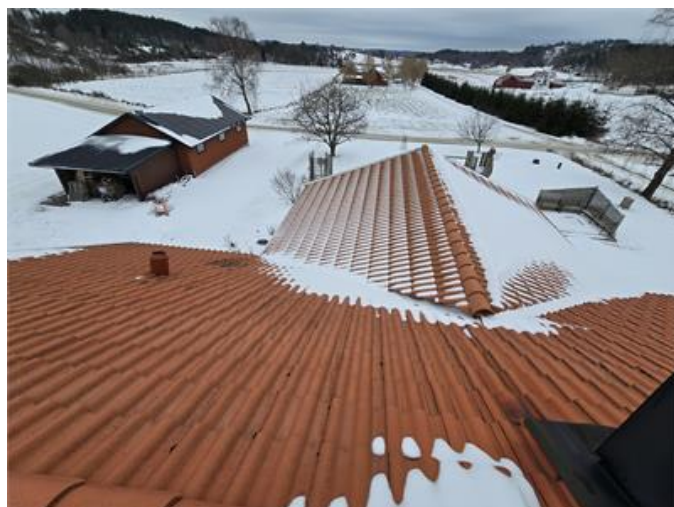
Tak: Översiktsbild mot söder.
