**Fastighetsuppgifter**

Fastighetsbeteckning  
Jumkils-Broby 6:14  
Adress  
Jumkils-Broby 226  
74386 Bälinge

Uppdragsnummer C17713  
Besiktningsdatum 2026-02-11  
Besiktningsföretag OBM Fuktteknik AB  
Besiktningsförrättare Benny Solin  
Närvarande Säljare  
Giltig till och med 2027-02-11

| Huset är ett 1-planshus grundlagd med platta på mark samt plintgrund | 1981 |

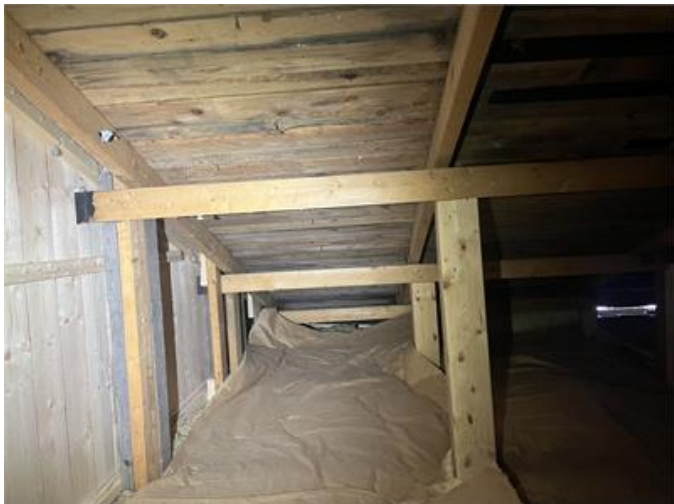
| Besiktningsresultat | | | | | |
|---|---|---|---|---|---|
| Vind | | X | | | <ul style="list-style-type: none"> <li>- Mikrobiell påväxt på underlagstaket på äldre husdel, se även kommentar/riskanalys.</li> <li>- Brandisolering kan kompletteras vid kaminrörets genomföring i bjälklaget.</li> <li>- Vindarna besiktades från landgång över isolering.</li> </ul> |

Mikrobiell påväxt förekommer på yttertaket insida i begränsad omfattning i äldre husdel. Det kan ej bedömas om detta är ett pågående problem eller av äldre ursprung. Yttertaket insida bör därför kontrolleras regelbundet, se även info på protokollets näst sista sida, pos. 3. Vid besiktningen uppmättes inga förhöjda fuktvärden.

Bilden visar del av äldre vind där mikrobiell påväxt förekommer.

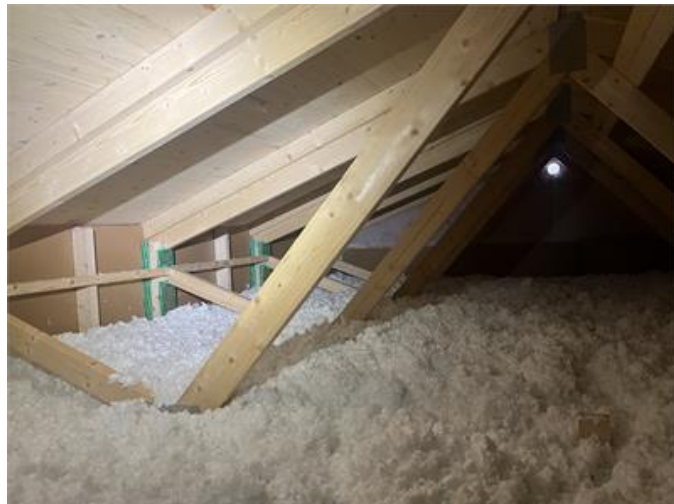
Bilden visar vind på tillbyggd del.

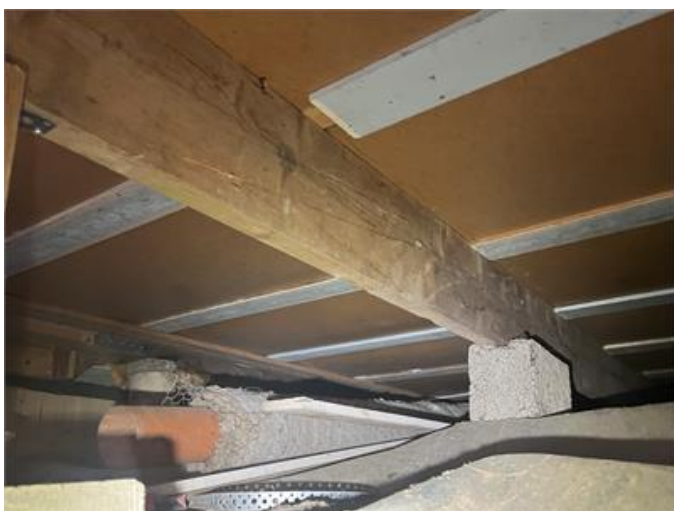
| Besiktningsresultat | | | | | |
|---|---|---|---|---|---|
| Plintgrund | | | X | | Plintgrunden ej helt besiktningsbar pga att lucka saknas, endast besiktad från ena gavelsidan, se även kommentar/riskanalys. |

Besiktning endast utförd från gavelsida, där noteras inga avvikelser.

Bilden visar delar av plintgrunden.

Fuktkvoten i träregel i grunden (via gavelsidan) uppmättes till ca 12%.  
Det kritiska gränsvärdet för mikrobiell tillväxt brukar anges till ca 15-17% fuktkvot (FK).

För att med säkerhet kunna bedöma grundens funktion och golvbjälklagets skick krävs att konstruktionen är fullt tillgänglig för besiktning.
