# Besiktningsprotokoll

Anticimex Försäkringsbesiktning i samarbete med Fastighetsbyrån

| Fastighetsadress:<br>Baldersgatan 14 | |

| Besiktningsdatum:<br>2026-02-09 | Protokollnummer:<br>69544209 |

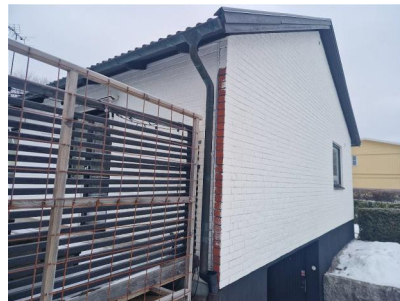
### Utvändigt / Fasad

Färg på fasad saknas lokalt.

Detta bedöms som en mindre brist.

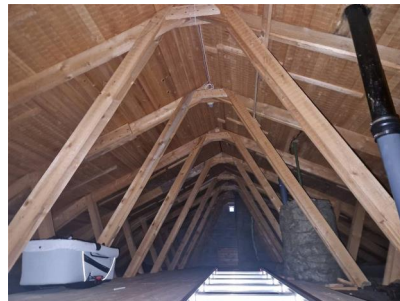
### Utvändigt / Vind

Vid kontroll av vinden uppmättes fuktvärden under kritisk fuktnivå för mikrobiell tillväxt och en normal lukt upplevdes. Fuktkvoten i underlagstak/takbjälkar uppmättes till 9 %.

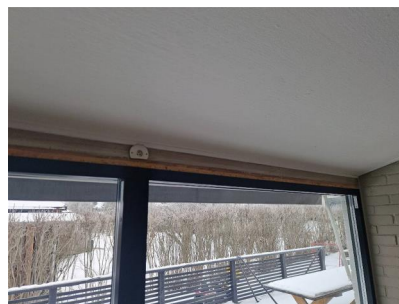
### Entréplan / Vardagsrum

Foder över fönster saknas lokalt.

Detta bedöms som en mindre brist.

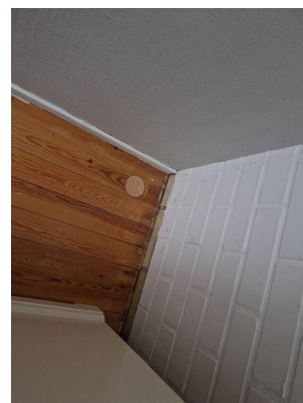
### Källarplan / Gillestuga

Vid kontroll av konstruktion uppmättes fuktvärden under kritisk nivå för mikrobiell tillväxt och normal lukt upplevdes.

Grundläggningen består av en betongplatta på mark utan underliggande isolering och med ett uppreglat isolerat golv dikt an betongen. Fuktkvoten uppmättes till 9 %

Befintlig golvkonstruktion och eventuella väggsyllar riskerar att drabbas av fuktskador på grund av naturlig fuktpåverkan. Detta i sin tur kan leda till mikrobiella skador (angrepp av mikroorganismer) som kan resultera i att mikrobiell lukt sprids till boendemiljön. Om väggsyllarna är tryckimpregnerade kan även en kemisk lukt förekomma.

Det finns risk för mikrobiell tillväxt om den relativa fuktigheten (RF) i den omgivande luften är över 75 %. I furuvirke motsvarar det en fuktkvot (FK) på 17 %.

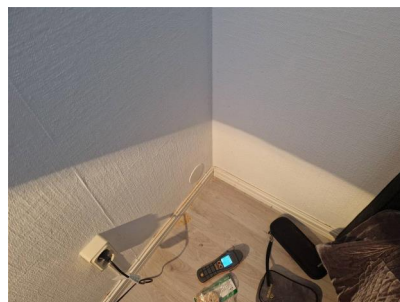
### Källarplan / Sovrum

Vid kontroll av konstruktion uppmättes fuktvärden under kritisk nivå för mikrobiell tillväxt och normal lukt upplevdes.

Källargrundmurar med påreglade isolerade ytterväggar.  
Fuktkvoten uppmättes till 9 %, och en normal lukt kunde kännas i golv/vägg vinkel.

Befintlig påreglad vägg och eventuella väggsyllar riskerar att drabbas av fuktskador på grund av naturlig fuktpåverkan. Detta i sin tur kan leda till mikrobiella skador (angrepp av mikroorganismer) som kan resultera i att mikrobiell lukt sprids till boendemiljön. Om reglar/syllar är tryckimpregnerade kan även en kemisk lukt förekomma.

Det finns risk för mikrobiell tillväxt om den relativa fuktigheten (RF) i den omgivande luften är över 75 %. I furuvirke motsvarar det en fuktkvot (FK) på 17 %.

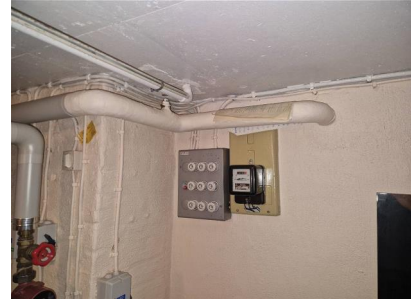
### Källarplan / Pannrum

Jordfelsbrytare finns ej.

Det finns inget krav att hus byggda före år 2000 ska ha jordfelsbrytare. Jordfelsbrytaren minskar dock risken för personskador och brand orsakade av elanläggningen.

Kontakta en elektriker för kontroll och åtgärd.
