# Besiktningsprotokoll

Anticimex Försäkringsbesiktning i samarbete med Fastighetsbyrån

| Fastighetsadress:<br>Halövägen 4 | |

| Besiktningsdatum:<br>2026-02-05 | Protokollnummer:<br>69518077 |

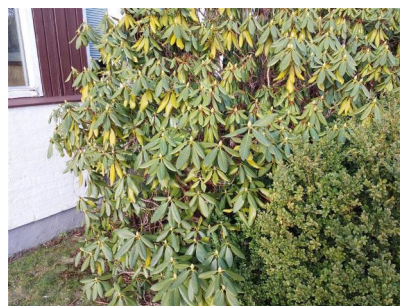
Växter finns i anslutning till byggnaden.

När det finns rabatter och växter nära byggnaden finns risk att fukt stannar kvar i väggarna. Detta kan i sin tur orsaka invändiga fuktskador. Växternas rötter kan också skada grundmuren och sätta dräneringsledningen ur funktion.

Området närmast huset rekommenderas att vara fritt från växtlighet.

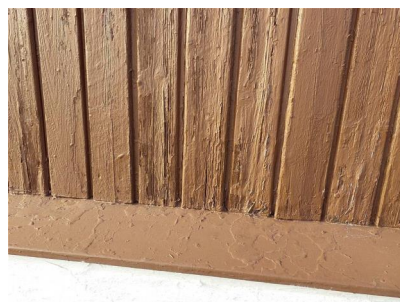
Rötskador finns i fasadpanelen.

Rötskador i fasaden är ett tecken på bristande fuktskydd/hög fuktpåverkan, som även kan leda till fuktrelaterade skador i bakomliggande konstruktioner.

Vi rekommenderar en fördjupad undersökning för att bedöma orsak och omfattning.

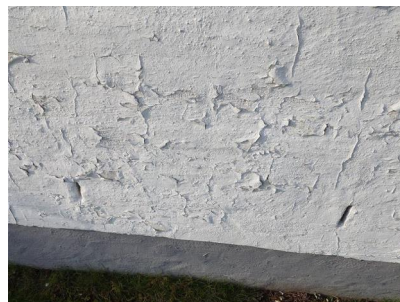
Putsad fasad har brister.

Då den putsade fasaden har brister finns risk att vatten tränger in i bakomvarande konstruktion med fuktrelaterade skador som följd.

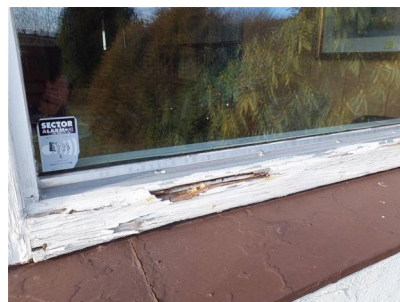
Rötskador finns i fönster.

Rötskadorna kan bero på olika saker, exempelvis bristfälligt underhåll, bakfall på fönsterbleck, målning, skruvar och beslag etc.

Vi rekommenderar en fördjupad undersökning för att bedöma orsak och omfattning.

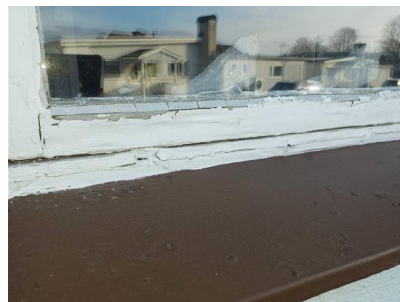
Fönster är i behov av målning/underhåll.

Fönsterbågar och fönsterkarmar där målningsbehov finns riskerar att få fukt- och rötskador på grund av sämre vattenavvisande förmåga.

För att öka livslängden på fönster rekommenderas målning och underhåll.

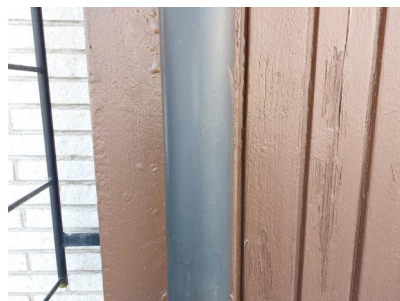
Fals på stuprör vänd mot fasad.

Falsen på stuprören kan med fördel vändas ut från fasaden för att lättare se om röret blivit skadat efter vinterns påfrestningar samt för att undvika skador på fasad vid ett eventuellt läckage.

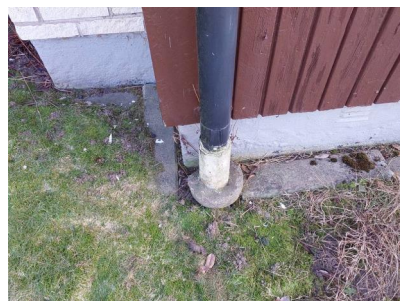
Lövsilar finns inte.

När det saknas lövsilar så finns det risk att det blir stopp i dagvattenledningen.

För att hindra stopp i dagvattenledningar rekommenderas komplettering av lövsilar.

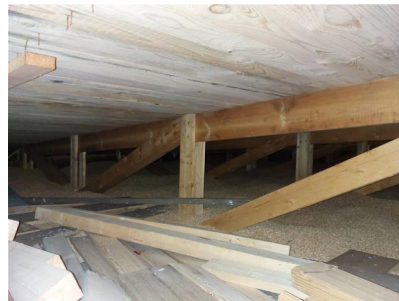
Mikrobiell påväxt finns på underlagstaket.

Detta kan vara ett tecken på att vinden tillförs fukt inifrån bostaden. Observera att besiktning av bostadens ventilationssystem inte har ingått i uppdraget.

För att komma tillrätta med detta kan fukttillförseln inifrån bostaden behöva minskas. Det kan göras genom att ventilationen i bostaden förbättras samt att eventuella otätheter i vindsbjälklaget (tak-/väggvinklar, taklucka med mera) tätas. Läs Anticimex faktablad om uppvärmda vindsutrymmen för tips och råd.

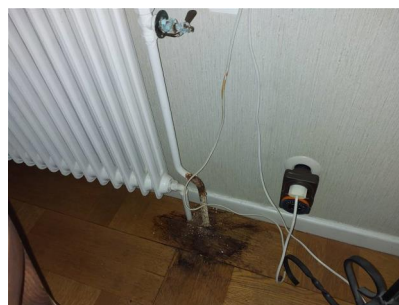
Husets rör- /avlopp- /värmeledningssystem är äldre.

Detta behöver inte betyda att systemen har några allvarliga brister, men äldre rör- /avlopp- /värmeledningssystem kan ha nedsatt funktion/brister på grund av sin ålder, vilket i värsta fall kan leda till läckage.

Vi rekommenderar att en fackman kontaktas för att kontrollera husets rör- /avlopp- /värmeledningssystem samt för att hjälpa er med eventuella åtgärder. Observera att ingen besiktning av dessa system har ingått i uppdraget.

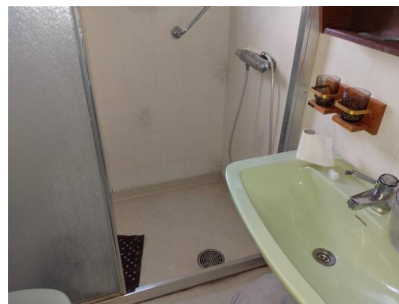
Våtutrymmet har äldre yt-/tätskikt.

Utrymmet är äldre och har passerat tiden för sin tekniska livslängd.

Renovering av utrymmet rekommenderas. Kontakta en behörig våtrumsentreprenör för en renovering. I samband med renoveringen bör omkringliggande konstruktioner kontrolleras för att upptäcka eventuella följdskador.

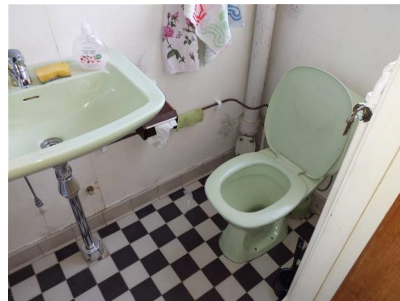
Våtutrymmet har äldre yt-/tätskikt.

Utrymmet är äldre och har passerat tiden för sin tekniska livslängd.

Renovering av utrymmet rekommenderas. Kontakta en behörig våtrumsentreprenör för en renovering. I samband med renoveringen bör omkringliggande konstruktioner kontrolleras för att upptäcka eventuella följskador.
