**Fastighetsuppgifter**

Björöd 1:92

Alberts väg 23

## Bilaga 1 för kontroll av valda konstruktioner

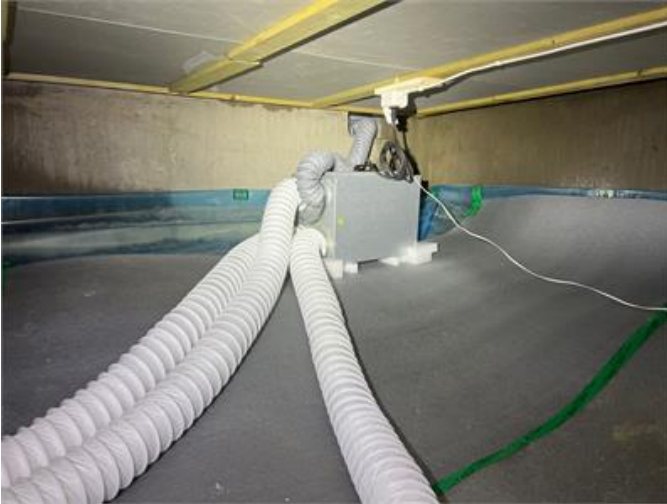
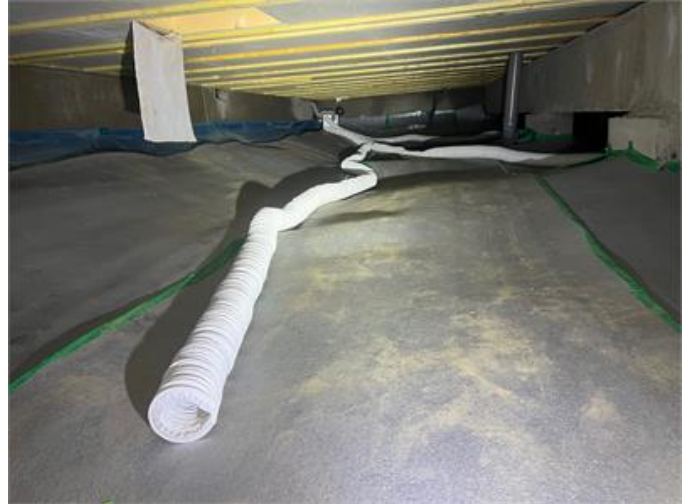
I krypgrunden finns en sorptionsavfuktare installerad och dess uppgift är att verka för ett torrare klimat i grunden.

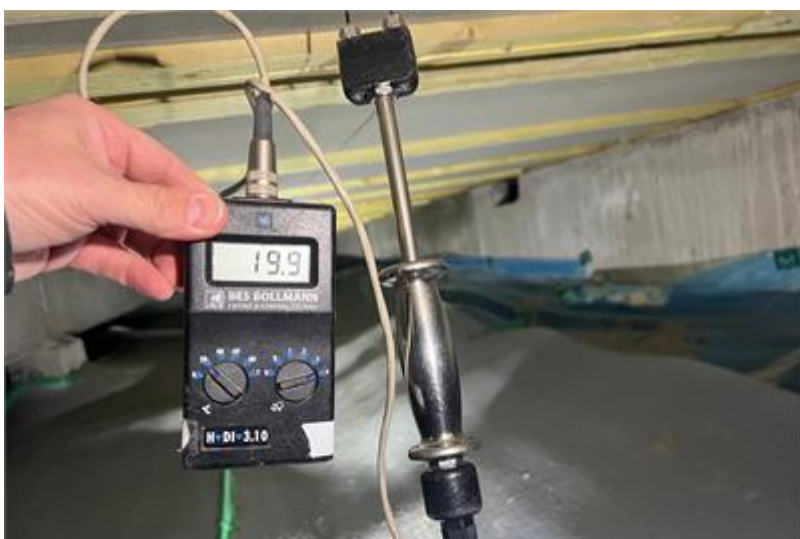
Krypgrunden är en riskkonstruktion, fuktkvoten uppmättes till mellan 16-20% i träbjälklaget.

Vid stickprovskontroll av konstruktion uppmättes fuktkvoten till 20% som mest vilket ligger över kritiskt gränsvärde för mikrobiell tillväxt. Krypgrunden behöver att bli torrare och det rekommenderas att kontakt tas med en fackman för kontroll/åtgärd.

I krypgrunden finns en sorptionsavfuktare installerad och dess uppgift är att verka för ett torrare klimat i grunden och på detta sätt motverka mikrobiell tillväxt i konstruktioner av organiskt material. Det är viktigt att man följer installatörens skötselanvisningar för optimal drift och funktion.
