# Besiktningsprotokoll

Anticimex Försäkringsbesiktning i samarbete med Fastighetsbyrån

| Fastighetsbeteckning:<br>Pudeln 1 | |

| Besiktningsdatum:<br>2026-02-11 | Protokollnummer:<br>69518004 |

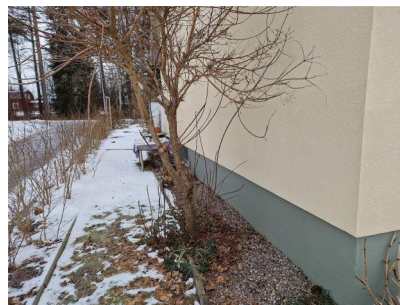
Växter finns i anslutning till grundmur.

När det finns rabatter och växter nära grundmuren finns risk att fukt stannar kvar i väggarna. Detta kan i sin tur orsaka invändiga fuktskador. Växternas rötter kan också skada grundmuren och sätta dräneringsledningen ur funktion.

Området närmast huset rekommenderas att vara fritt från växtlighet.

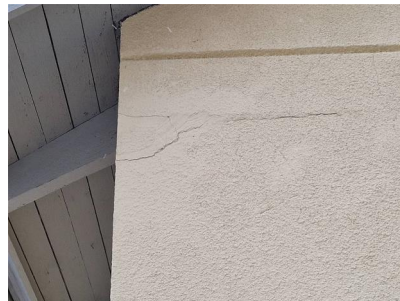
Sprickor finns i fasaden.

Dessa bedöms inte ha lett till bakomliggande skador.

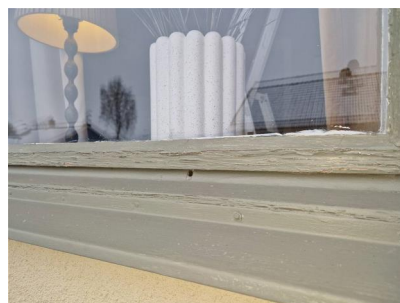
Fönster har färgsläpp och torrsprickor.

Fönsterbågar och fönsterkarmar där målningsbehov finns riskerar att få fukt- och rötskador på grund av sämre vattenavvisande förmåga.

För att öka livslängden på fönster rekommenderas målning och underhåll.

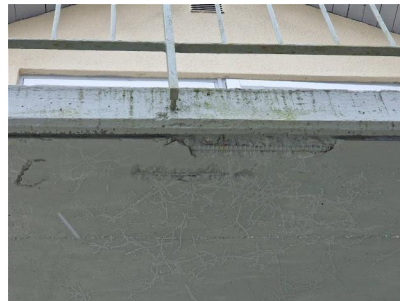
Balkongen har rostangripen armering.

När armering rostar utvidgas den kraftigt vilket kan orsaka fogsläpp och sprickbildning i balkongen. Vilket till viss del redan inträffat.

Vi rekommenderar en fördjupad undersökning för att bedöma orsak och omfattning.

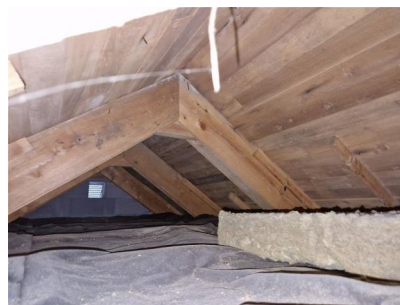
Vinden är tilläggsisolerad.

Eftersom vindsbjälklaget tilläggsisolerats så kommer klimatet på vindsutrymmet att ändras, främst vintertid. Detta i sin tur kan leda till uppfuktning av underlagstakets insida vilket kan resultera i mikrobiella skador (angrepp av mikroorganismer).

Vid kontroll av vinden uppmättes fuktvärden under kritisk fuktnivå för mikrobiell tillväxt och en normal lukt upplevdes. Fuktkvoten i underlagstak/takbjälkar uppmättes vid besiktningstillfället till ca 7,8 %. Detta värde varierar dock under året beroende på årstid och utomhusklimat.

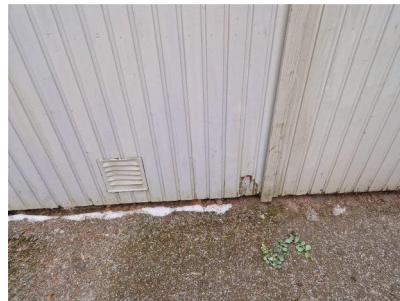
Dörr är i behov av målning/underhåll.

Dörrar där målningsbehov finns riskerar att få fukt- och rötskador på grund av sämre vattenavvisande förmåga.

För att öka livslängden på dörr rekommenderas målning och underhåll.

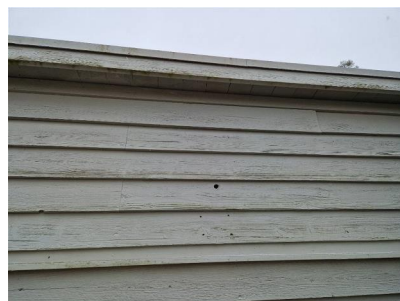
Fasadpanelen är i behov av målning/underhåll.

Fasadbeklädnad och träkonstruktioner där målningsbehov finns riskerar att få fukt- och rötskador på grund av sämre vattenavvisande förmåga. För att öka livslängden på fasadbeklädnaden rekommenderas målning och underhåll.

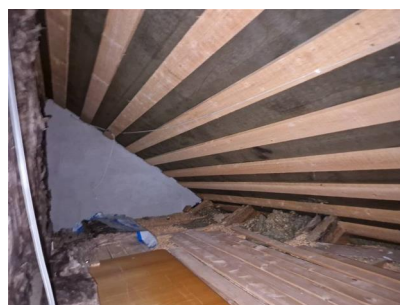
Vid kontroll av vinden uppmättes fuktvärden under kritisk fuktnivå för mikrobiell tillväxt och en normal lukt upplevdes. Fuktkvoten i underlagstak/takbjälkar uppmättes vid besiktningstillfället till ca 7,8 %. Detta värde varierar dock under året beroende på årstid och utomhusklimat.

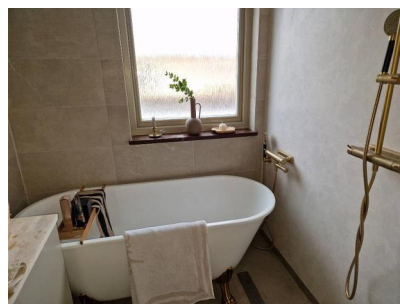
Duschen är placerad nära ett fönster.

Duschens placering i våtutrymmet utgör en risk för fuktskador i fönster- och väggkonstruktionen.

För att minska risken för fuktskador på fönster och väggkonstruktion rekommenderas att man skyddar fönstret mot vattenbegjutning.

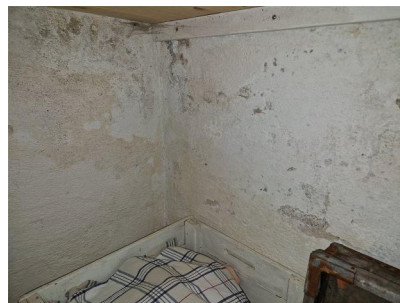
Puts- och färgsläpp finns på källarväggar.

Puts- och färg som släppt från underlaget invändigt på källarytterväggarna är ett tecken på att källarens utvändiga fuktskydd inte längre fungerar tillfredsställande.
