# Besiktningsprotokoll

Anticimex Försäkringsbesiktning i samarbete med Fastighetsbyrån

| Fastighetsadress:<br>Ravinvägen 4 | |

| Besiktningsdatum:<br>2026-02-11 | Protokollnummer:<br>69544382 |

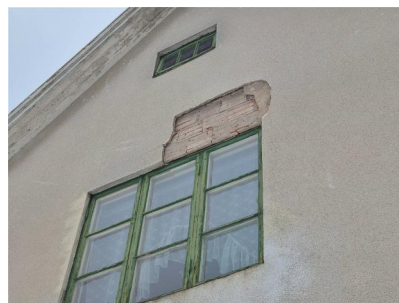
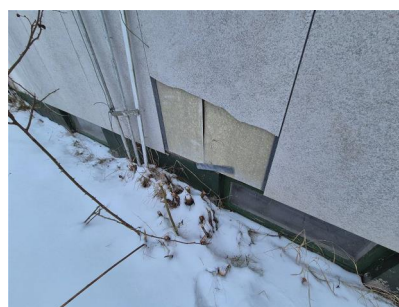
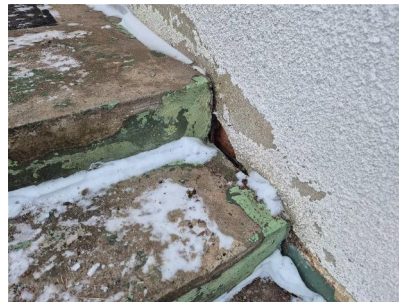
Skador finns på fasaden.

Sprickor, bomljud och puts som lossnat förekommer.  
Vi rekommenderar en fördjupad undersökning för att bedöma orsak, omfattning och åtgärder av dessa skador. Finns fler ställen än på bilder.

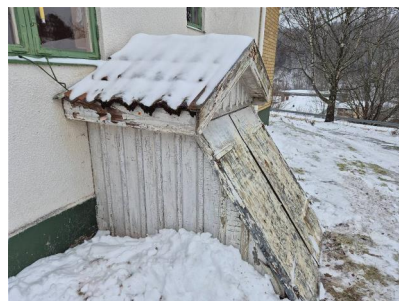
Dörrar är i behov av målning/underhåll.

Både entrédörrar och källardörrskonstruktion. Dörrar där målningsbehov finns riskerar att få fukt- och rötskador på grund av sämre vattenavvisande förmåga.

Tröskelbleck finns inte på dörrar.

Avsaknad av tröskelbleck medför att det finns risk för att vatten kan rinna in och orsaka fuktskador på tröskel och/eller i kringliggande vägg och bjälklag.

För att öka livslängden på dörr rekommenderas målning och underhåll.

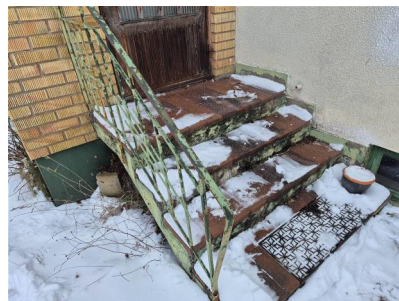
Båda entrétrapporna har skador.

På trappsteg, sockel och räcke. Renovering rekommenderas.

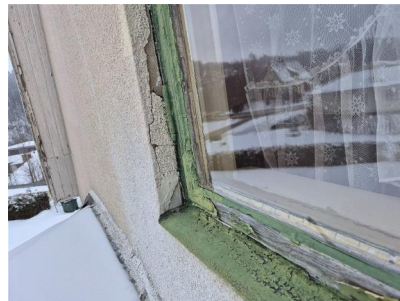
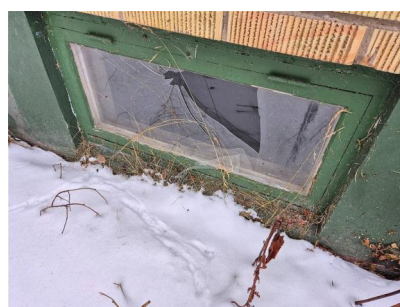
Fönster är i behov av målning/underhåll.

Fönsterbågar och fönsterkarmar där målningsbehov finns riskerar att få fukt- och rötskador på grund av sämre vattenavvisande förmåga.

För att öka livslängden på fönster rekommenderas målning och underhåll. Trasiga rutor förekommer.

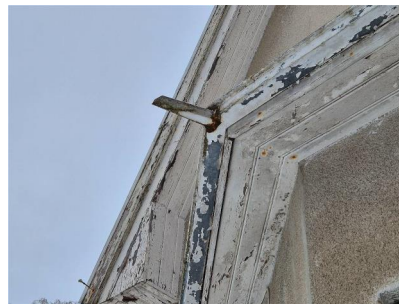
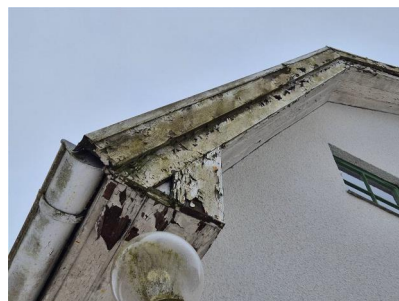
Yttertaket är äldre.

Takpannor, plåtdetaljer, genomföringar, papptak, plåttak, takfot, balkonggolv, skorsten och underlag är äldre.

Eftersom husets taktäckning är äldre har det ett minskat motstånd mot vatteninträngning. Detta i sin tur kan leda till fuktskador på träläkt och vidare ner i underliggande konstruktioner.

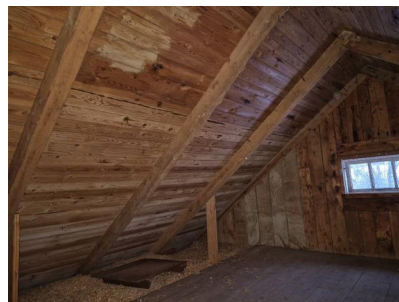
Vid kontroll av den tillgängliga vinden uppmättes fuktvärden under kritisk fuktnivå för mikrobiell tillväxt och en normal lukt upplevdes.

Fuktkvoten i underlagstak/takbjälkar uppmättes till 11 %. Riskgränsen är över 17%.

Torra missfärgningar förekommer som man bör hålla under uppsikt då yttertak är äldre.

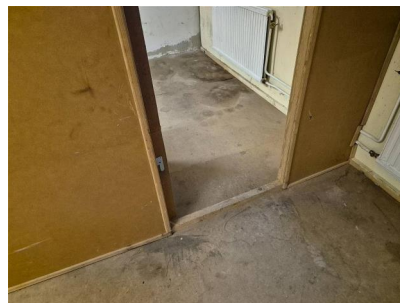
Trädkonstruktioner finns i källaren.

Såsom mellanväggar, påreglade väggar, dörrar, trappa och golv. Om träkonstruktionernas underliggande fuktskydd är bristfälligt kan golvkonstruktionen suga åt sig fukt från betonggolv/väggar. Detta i sin tur kan leda till mikrobiella skador eller avvikande lukt.

Vid fuktkontroll noterades det fukt i golvregel på några ställen. Bla i hobbyrum och matkällare. Fuktkvoten var här 19 %. Riskgränsen är över 17%.

Dessa träkonstruktioner behöver skyddas mot fukt eller ersättas mot en fuktsäker konstruktion annars risk för större skador.

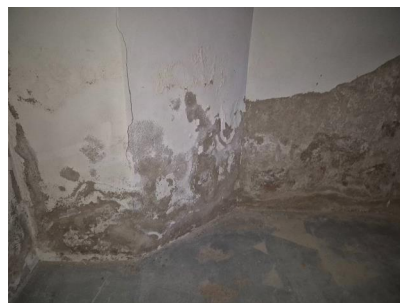
Utvändigt fuktskydd är äldre än 20 år.

Eftersom källarens utvändiga fuktskydd (dagvattensystem, dräneringssystem samt källarytterväggarnas utvändiga fuktskydd) är äldre än 20 år, vilket betraktas som dessa delars genomsnittliga tekniska livslängd, så kan systemet ha nedsatt funktion. Detta ökar risken för större invändiga fuktskador i källaren. Skador finns på ytskikt både som ytskikt som släpper, missfärgningar och sprickor.
