# Besiktningsprotokoll

Anticimex Försäkringsbesiktning i samarbete med Fastighetsbyrån

| Fastighetsadress:<br>Järnstigen 3 | |

| Besiktningsdatum:<br>2026-02-12 | Protokollnummer:<br>69529522 |

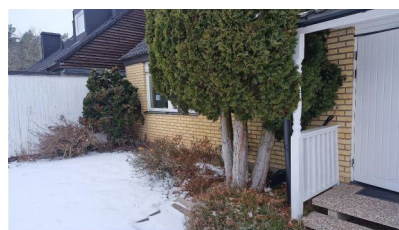
Växter finns i anslutning till byggnaden.

När det finns rabatter och växter nära byggnaden finns risk att fukt stannar kvar i väggarna. Detta kan i sin tur orsaka invändiga fuktskador. Växternas rötter kan också skada grundmuren och sätta dräneringsledningen ur funktion.

Området närmast huset rekommenderas att vara fritt från växtlighet.

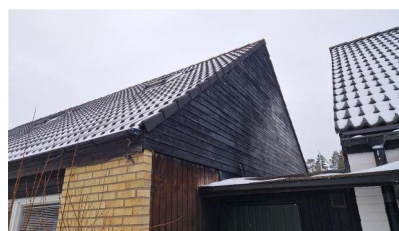
Fasadpanelen är i behov av målning/underhåll.

Fasadbeklädnad och träkonstruktioner där målningsbehov finns riskerar att få fukt- och rötskador på grund av sämre vattenavvisande förmåga. För att öka livslängden på fasadbeklädnaden rekommenderas målning och underhåll.

Större torrspäckor finns på gavelspetsar. Där kan panelen med fördel bytas ut.

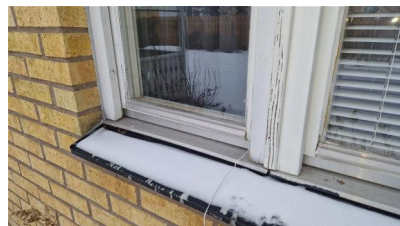
Isolerglas är äldre, gäller endast fönster mot vardagsrum på baksidan.

Befintliga fönster är äldre vilket betyder att tätningen mellan fönsterrutorna kan vara sämre. Detta kan leda till att missfärgning/imma kan uppstå mellan glasrutorna.

Trädetaljer runt äldre fönster till sovrum på baksidan i behov av målning/underhåll.

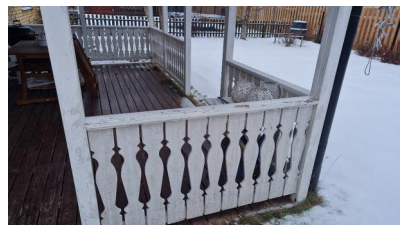
Trädetaljer är i behov av målning/underhåll

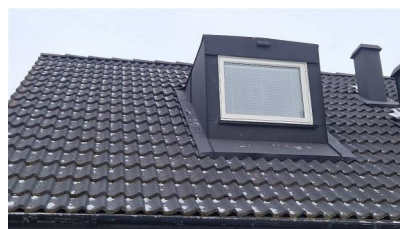
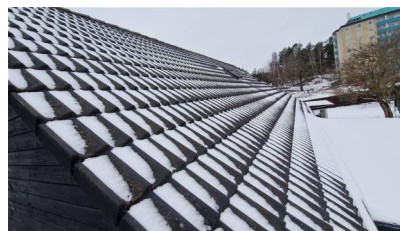
Takpannor och plåtdetaljer har enligt vår bedömning en begränsad livslängd.

Eftersom husets taktäckning är äldre har det ett minskat motstånd mot vatteninträngning. Detta i sin tur kan leda till fuktskador på träläkt och vidare ner i underliggande konstruktioner.

Färgsläpp noteras på plåt runt frontespis till vänster mot framsidan.

Takpannor är till viss del täckta av snö.

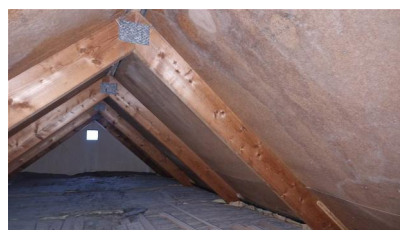
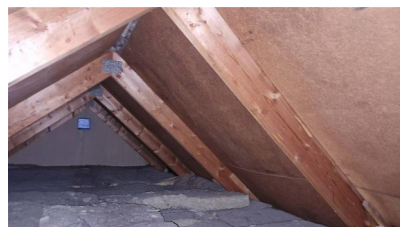
Underlagstaket består av behandlade masonitskivor.

Eftersom underlagstaket består av oljehärdad masonit utan yttre täckning av papp under takbeklädnaden, finns risk vid ogynnsam väderlek att regnvatten/snö tränger in i skivskarvar med läckage på vindsutrymmet som följd. Med tiden kan även träfiberskivorna drabbas av fuktskador.

Nocktätningen av plast är skadad. Däremot ligger ny nockbandstättning från när taket tvättades och målades.

Det förekommer fuktrosor enligt förväntan.

Vid kontroll av vinden uppmättes fuktvärden under kritisk fuktnivå för mikrobiell tillväxt.

Fuktkvoten i takbjälkar uppmättes till 10%.

Risk för mikrobiell påväxt föreligger om fuktkvoten överstiger 17%.

Regelbunden kontroll på vinden rekommenderas.

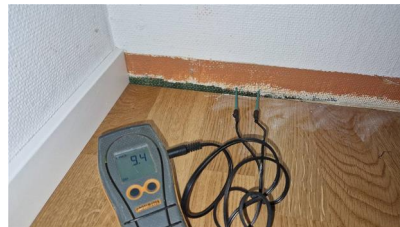
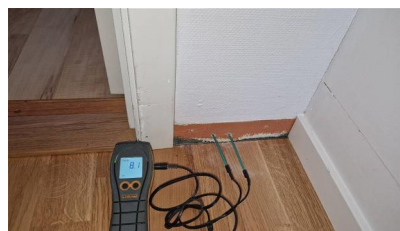
Vid kontroll av konstruktion uppmättes fuktvärden under kritisk nivå för mikrobiell tillväxt.

Grundläggningen består av en betongplatta på mark utan underliggande isolering och med ett flytande golv.

Fuktkvoten uppmättes till 9 % i ytterväggsyllen. Mätningen utfördes genom att jag borrade in 2 st 6mm hål bakom golvlister under trappa för fuktmätning med stift.

I innerväggsyll uppmättes en fuktkvot på 8% genom en liknande mätning från passage till höger om dörr mot sovrum 2.

Risk för mikrobiell påväxt föreligger om fuktkvoten överstiger 17%.

Flytande golvkonstruktion och eventuella väggsyllar riskerar att drabbas av fuktskador på grund av naturlig fuktpåverkan om fuktskyddet är bristfälligt utfört alternativt saknas. Fuktvandring kan ske från marken genom betongen till organiskt material genom så kallad kapillarsugning och diffusion, vilket kan leda till skador med lukt av mikrobiell karaktär. Om väggsyllarna är tryckimpregnerade kan även en kemisk lukt förekomma.

Limmad plastmatta finns på betongplattan i toalett och badrum.

På grund av naturlig fuktpåverkan från mark riskerar plastmattan att släppa från underlaget. Mattan och limmet kan också avge en kemisk lukt som sprids till boendemiljön.

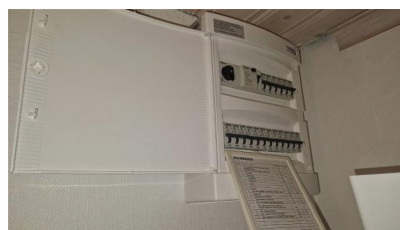
Jordfelsbrytare finns installerad vid elcentralen.

Säkringar är inte numrerade.

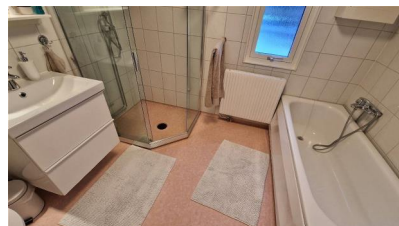
Våtutrymmet har äldre yt-/tätskikt.

Eftersom funktionen, som innebär att ytskiktet/tätskiktet ska vara vattentätt, kan vara nedsatt finns en ökad risk att vatten tränger igenom ytskiktet/tätskiktet med vattenskador i omkringliggande konstruktioner som följd.

- Äldre gjutjärnsbrunnar som riskerar att rosta sönder. Gjutjärnskransen sticker upp runt golvbrunnen vilket gör att vatten blir stående runt brunnen.
- Rörgenomföringar finns i golv till element.

Fuktindikering enligt förväntan då det ligger en plastmatta på en oisolerad betongplatta.

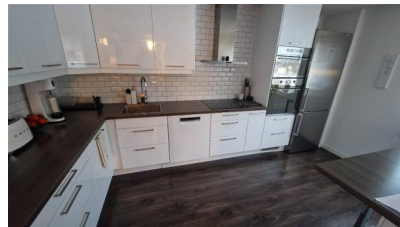
Fuktskydd finns inte i botten av diskbänkskåpet, däremot finns fuktskydd med uppvik under skåpet.

Beroende på golvlutning kan det ändå dröja innan ett eventuellt läckage upptäcks. Ett vattenlarm kan med fördel monteras under diskbänkskåpet.

- Fuktskydd saknas under kyl/frys.
- Avloppsslangen till diskmaskinen är inte förankrad enligt monteringsanvisning.

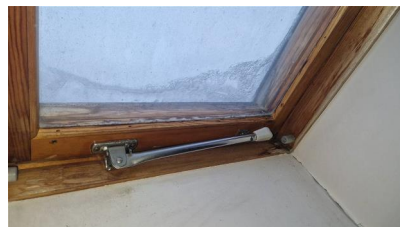
Missfärgning finns i och runt takfönster i hall och sovrum 4.

Inga förhöjda fuktindikationer vid besiktning.

Rekommenderas på sikt byte av dessa fönster.

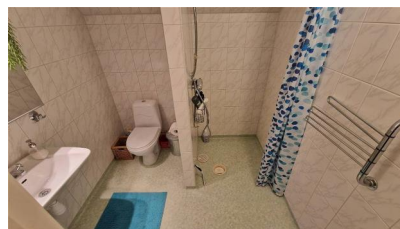
Våtutrymmet har äldre yt-/tätskikt.

Eftersom funktionen, som innebär att ytskiktet/tätskiktet ska vara vattentätt, kan vara nedsatt finns en ökad risk att vatten tränger igenom ytskiktet/tätskiktet med vattenskador i omkringliggande konstruktioner som följd.

- Rörgenomföringar finns i golv till element.
- Fall finns lokalt i duschzonen, plant fall utanför.

Utrymmet anses väl underhållet och en renovering i närtid är inte nödvändig.

Fuktindikering i utrymmet gav inga förhöjda fuktindikationer.

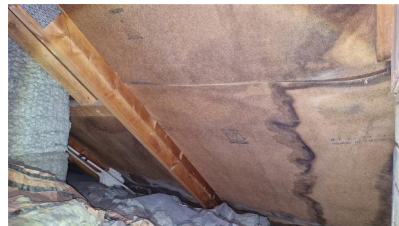
Fuktrosor finns enligt förväntan i masonitskivor.

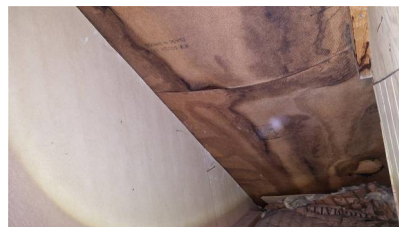
Tydliga fuktrosor finns i masonitskivor.

På grund av platsbrist och avsaknad av landgång har jag endast besiktat från lucka.

Ingen förhöjd indikation av fukt vid besiktning.

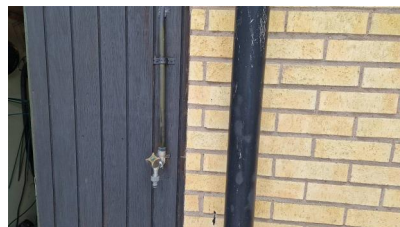
Vattenutkastaren är inte frostsäker.

När vattenutkastaren inte är frostsäker ökar risken för att den ska frysa sönder och orsaka vattenskada.

Torrspäckor finns i fasadpanel mot baksida.

Byt till självdränerande vattenutkastare vilket innebär att den är frostsäker.

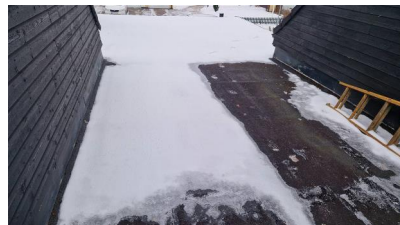
Då yttertaket var snötäckt vid besiktningstillfället kunde inte besiktning av taket genomföras.

Takpappen är äldre.

Tätskiktet på ett platt/låglutande tak har enligt vår bedömning en begränsad livslängd. Eftersom takpappen är äldre har det ett minskat motstånd mot vattengenomträngning. Detta i sin tur kan leda till att takkonstruktionen drabbas av fuktskador.

Vi rekommenderar en kompletterande besiktning när taket är fritt från snö.
