Besiktningssprotokoll

Anticimex Försäkringsbesiktning i samarbete med Fastighetsbyrån

Fastighetsbeteckning: Barnabo 5	
Fastighetsadress: Barnabovägen 6	
Postnummer: 44140	Ort: Alingsås

Besiktningdatum: 2024-02-13	Protokollnummer: 68098582
Temperatur: -1 °C	Väderlek: Halvklart
Tekniker: Martin Ivarsson	
E-post: Martin.Ivarsson@anticimex.se	
Kontor: Borås	
Närvarande: Uppdragsgivare Fastighetsmäklare

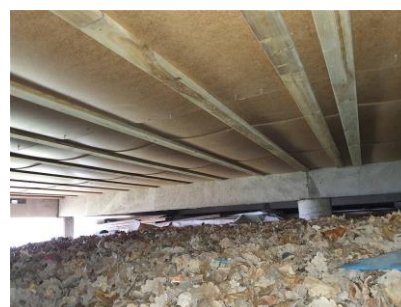
Utvändigt / Plintgrund

- Kontroll av konstruktion utfördes genom okulär kontroll av och fuktmätning i bjälklag och blindbotten. Vid kontroll av konstruktion uppmättes fuktvärden under kritisk fuktnivå för mikrobiell tillväxt och normal lukt upplevdes.
- Rikligt med löv finns på markytan.

Fuktkvoten uppmättes till 12 %. Risk för mikrobiell tillväxt föreligger om fuktkvoten överstiger 17 %.

Träbjälklag av organiskt material riskerar fuktrelaterade skador på grund av naturlig fuktpåverkan, vilket kan resultera i att mikrobiell lukt sprids till boendemiljön. Löven på markytan bör tas bort för att minska risken för att fukt binder i dessa.

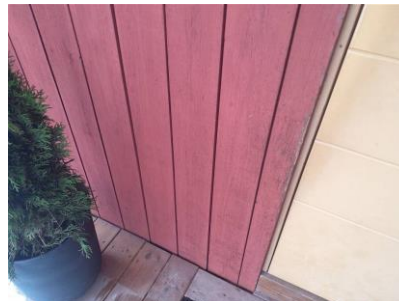
Utvändigt / Fasad

Fasadpanelen är lokalt i behov av målning/underhåll.

Fasadbeklädnad och träkonstruktioner där målningsbehov finns riskerar att få fukt- och rötskador på grund av sämre vattenavvisande förmåga. För att öka livslängden på fasadbeklädnaden rekommenderas målning och underhåll.

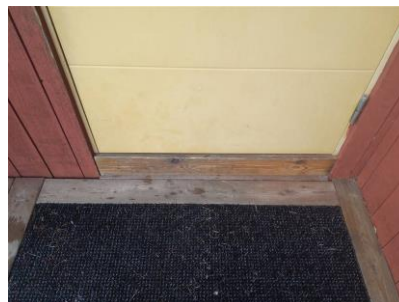
Utvändigt / Dörrar

Tröskelbleck saknas under dörr.

Avsaknad av tröskelbleck medför att det finns risk för att vatten kan rinna in och orsaka fuktskador på tröskel och/eller i kringliggande vägg och bjälklag.

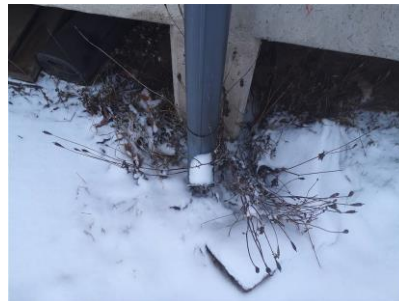
Utvändigt / Hängrännor / Stuprör

Stuprör är inte anslutet till markledning.

Stuprör som inte är anslutet till markledning kan medföra en ökad fuktbelastning på grundmur/sockel som i sin tur kan leda till fuktrelaterade skador.
