**Fastighetsuppgifter**

Rosenröd 1

Marsvägen 17

Uppdragsnummer	G36705
Besiktningdatum	2026-02-09
Besiktningföretag	OBM Kronoberg AB
Besiktningförrättare	Pauline Petersson
Närvarande	Fastighetsägaren
Giltig till och med	2027-02-09

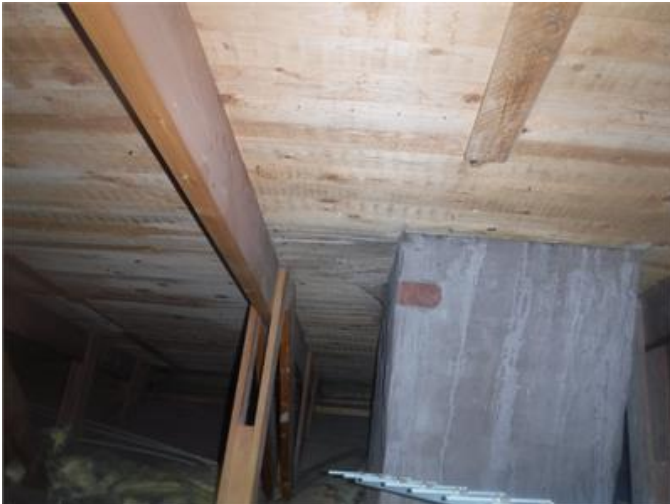
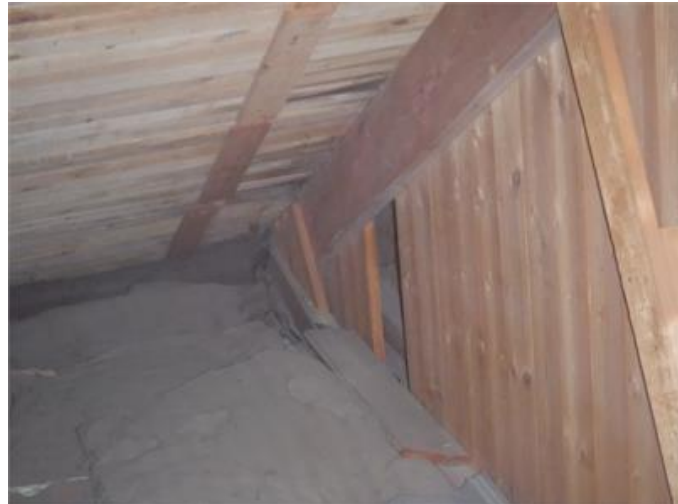
Vind/bostadshus: Lokala spår av fuktinträngningar noterades på insidan av yttertaket runt skorstenen och vid gavel.

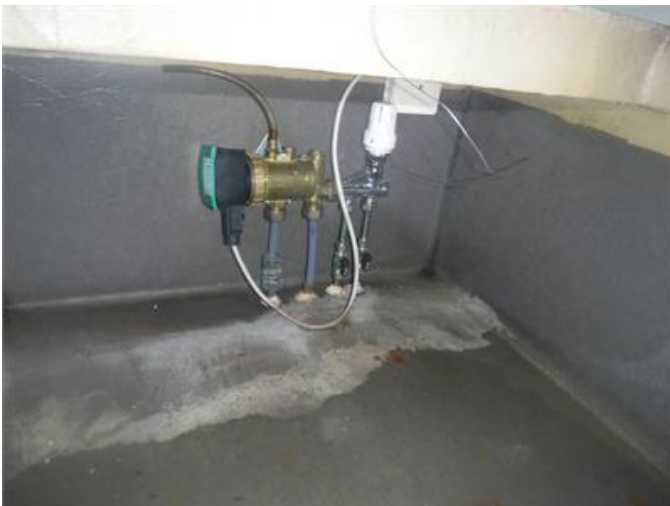
Entréplan/Badrum/Wc/Dusch: Golvet under badkaret har bristfälligt fall mot golvbrunnen och vid besiktning fanns stående vatten på golvet. I utrymmet finns rörgenomföringar i golvet till cirkulationspumpen för golvvärmen vilket ger en ökad risk för fuktskador.

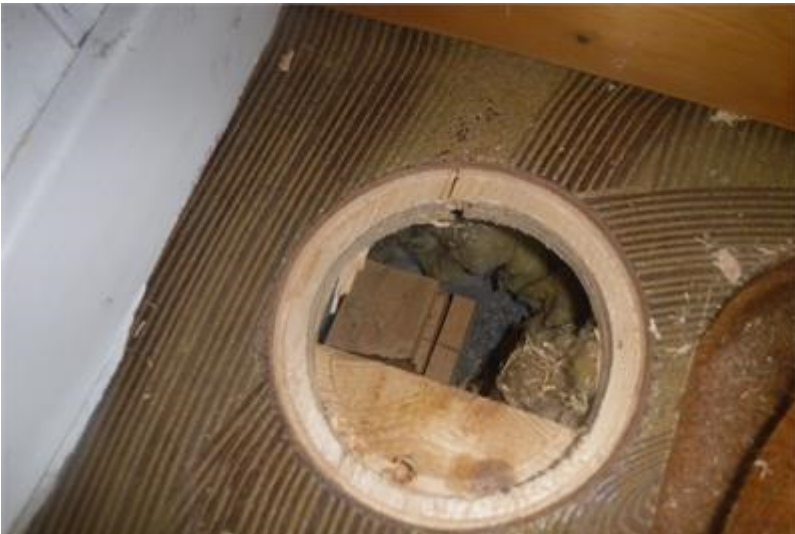
Ett hål borrades i golvet i Allrummet.

Kontroll av konstruktion visade fuktkvot på över 20% i uppreglad golvkonstruktion. Det kritiska gränsvärdet för mikrobiell tillväxt brukar anges till ca 16-17% fuktkvot (FK).

Avvikande lukt upplevdes i provhålet och vid golv/väggvinklar.

Det finns uppreglade och påreglade golv/väggkonstruktioner som betecknas som riskkonstruktioner med avseende på fukt- och mikrobiella skador. Vid stickprovskontroll som utfördes vid besiktningen (se i bilagan på sida 6) noterades fuktkvotvärden över gränsvärdet för mikrobiella tillväxter och avvikande lukt upplevdes från konstruktionerna. Det rekommenderas att alla täta och organiska material som har kontakt med betongplatta och ytterväggar tas bort och att bakomliggande konstruktioners skick/status kontrolleras. Om källaren ska inredas rekommenderas att kontakt med fackman sker för rätt åtgärd och val av fuktsäkra material.
