**Fastighetsuppgifter**

Skämbylöt 1:11

Kyrkvägen 25

| Uppdragsnummer | A35607 |

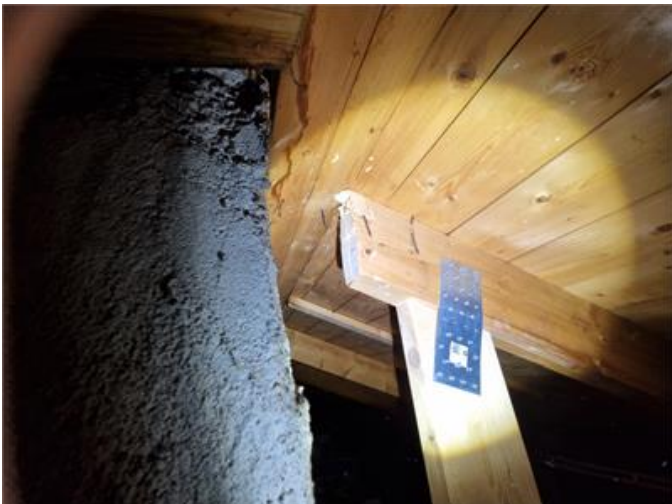
| Besiktningsresultat | | | | | |
|---|---|---|---|---|---|
| | | X | | | Takstol kapad och avväxlad. Säljare uppger att det åtgärdats av tidigare ägare på grund av föreläggande från sotare om brandsäkerhet. Se även bild sid 5. |

Vind:  
Takstol kapad och avväxlad.

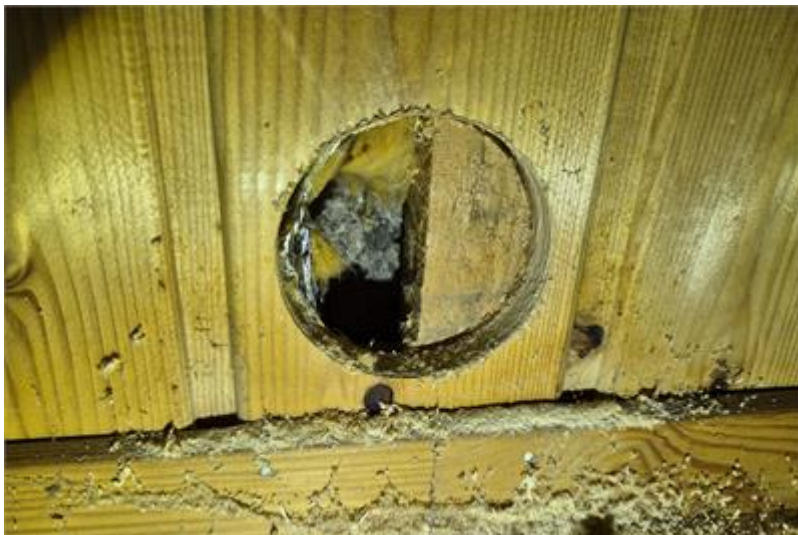
| Byggnadsdel | Källarplan sovrums 1 |
| Konstruktionsdel | Utgelad vägg |
| Konstruktionsuppbyggnad | Betong/lättbetong, träreglar och isolering, träpanel |

Det kritiska gränsvärdet för mikrobiell tillväxt brukar anges till ca 15-17% fuktkvot (FK).

FK i aktuell konstruktion uppmättes till 12% och ingen avvikande lukt upplevdes i provhål.
