**Fastighetsuppgifter**

Västra Vram 10:8

Vrams bygata 18

| Uppdragsnummer | G36756 |

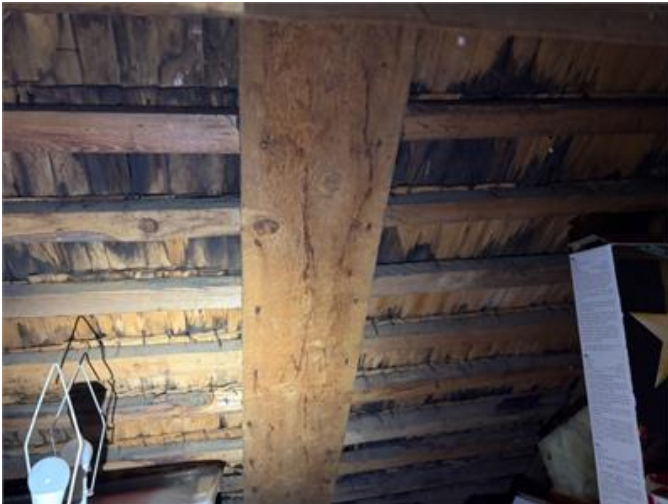
VINDSUTRYMMEN; Vinden till det ursprungliga huset är besiktigt från luckor till sidvind. Merparten av takkonstruktionen är inklädd och ej besiktningsbar. Från luckorna noterades missfärgningar i det äldre undertaket av takspån som bedöms uppkommit innan taket renoverades. Ingen förhöjd fukt indikerades vid besiktningen

Från luckorna noterades missfärgningar i det äldre undertaket av takspån som bedöms uppkommit innan taket renoverades. Ingen förhöjd fukt indikerades vid besikningen

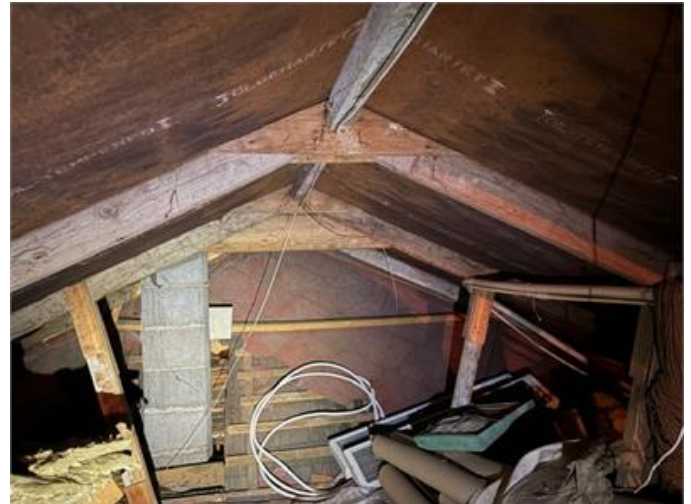
I vindsutrymme över tillbyggnad noterades mer omfattande missfärgningar på det gamla undertaket av masonit som bedöms vara äldre och uppkommit innan taket renoverades. Ingen förhöjd fukt indikerades vid besiktningen.

I vindsutrymmet över tillbyggnad noterades mer omfattande missfärgningar på det gamla undertaket av masonit som bedöms vara äldre och uppkommit innan taket renoverades. Ingen förhöjd fukt indikerades vid besikningen.

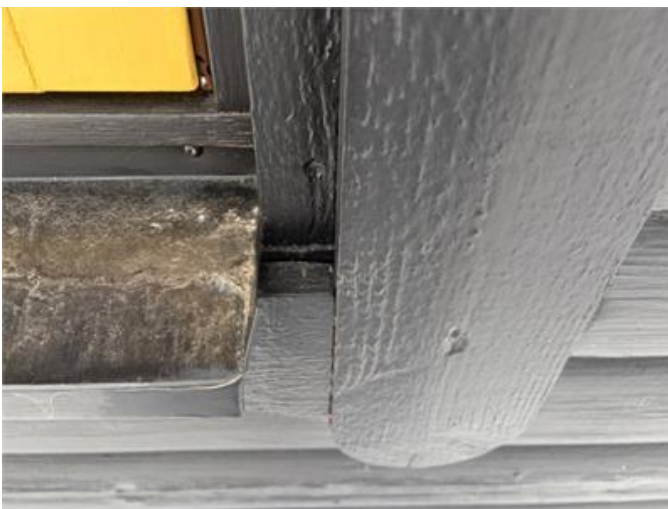
| Besiktningsresultat | | | | | |
|---|---|---|---|---|---|
| Fönster och dörrar | | X | | | -Det förekommer bristfälligt monterade fönsterbleck/foder (se bild)<br>-Överbleck saknas fönster på gavlar.<br>-Äldre 2-glas kopplade fönster och isolerglasfönster till övreplan samt enstaka vid infart har underhållsbehov. Isolerglasen börjar bli äldre (-96) |

Det förekommer bristfälligt monterade fönsterbleck/foder (se bild)

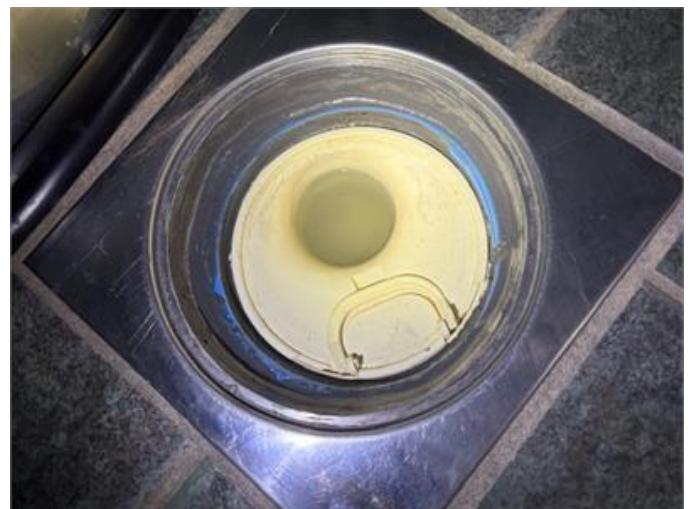
| Besiktningsresultat | | | | | |
|---|---|---|---|---|---|
| Dusch/wc | | | X | | -Golvytan utanför duschzon lutar inte mot golvbrunn.<br>-I golvbrunnen har mjukfog applicerats mellan klämring och gallerkrans vilket medför att ökad mängd vatten kan bli stående i sättbruk under klinkerplattor.<br>-Golvbrunnen är monterad något för nära vägg (rek minst 20cm)<br>-Rör genomföring i golv förekommer till wc och i vägg i zon1 till blandare vilket medför ökad risk för fuktskador. |

I golvbrunnen har mjukfog applicerats mellan klämring och gallerkrans vilket medför att ökad mängd vatten kan bli stående i sättbruk

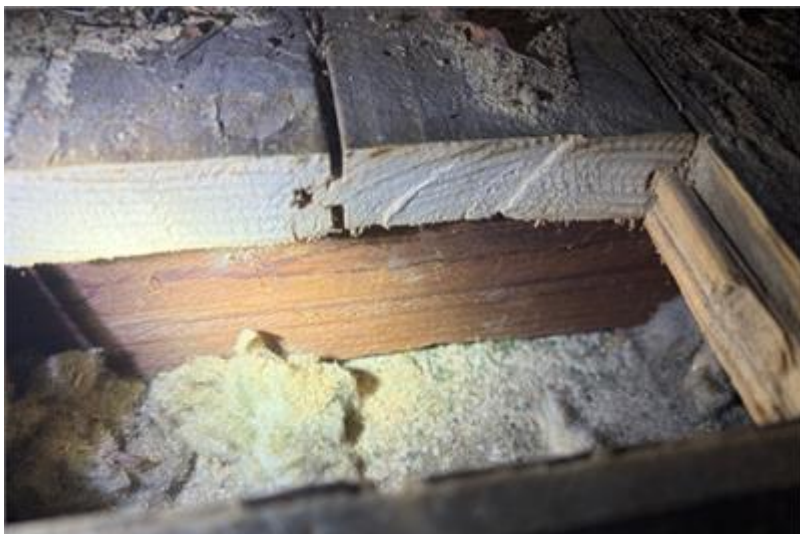
## Bilaga 1 för kontroll av valda konstruktioner

Via provhål under tröskel till dörr ut till garage/verkstad noterades att syllregeln ligger på en klack och betongplattan ligger lägre. Från provhål gick det ej att komma åt någon golvregel så det har där av ej gått att bedöma utförandet. Fuktmätning utfördes i syllregel via provhål och i garage/verkstad, se bilaga. Normal lukt upplevdes i provhål och hus vid besiktningstillfället.

Vid kontroll av konstruktion som utförde i garage/förråd samt under tröskel mellan groventré/hall och garage/förråd uppmättes fuktkvoten mellan 11-12% i syllregel som ligger på klack. Syllregeln är träskyddsbehandlad (brun). Risk förekommer att träskyddsbehandlingen avger en avvikande lukt. Normal lukt upplevdes vid besiktningen. Från provhål gick det ej att komma åt regler till golvet då betongplattan ligger lägre och ingen regel noterades i anslutning till provhål

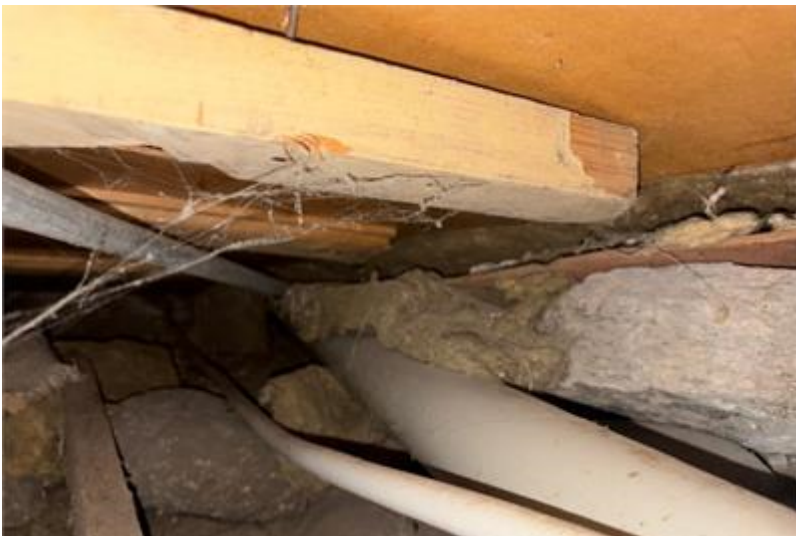
## Bilaga 2 för kontroll av valda konstruktioner

TORPARGRUND; En torpargrund är en riskkonstruktion med avseende på fukt- och mikrobiella skador. För att säkert fastställa grundens funktion och golvbjälklagets kondition krävs alltid en fortsatt teknisk undersökning, se även info på protokollets sista sida Pos. 10. Grunden är endast begränsat besiktigt från källardel. Synliga delar av bjälklaget bedöms vara utbytt, okänt när och omfattning/orsak. Höjden mellan mark och bjälklag är låg. Se bilaga.

Kontroll av konstruktion visade fuktkvoter på 12% i bottenbjälklaget. Risk för mikrobiell tillväxt föreligger om fuktkvoten överstiger 17%.

Fuktkvoten i en kryppgrund växlar med årstiderna. I normalfallet är fuktbelastningen mot kryppgrunden som högst under sommartid (juni-augusti) för att sjunka under vinterhalvåret.

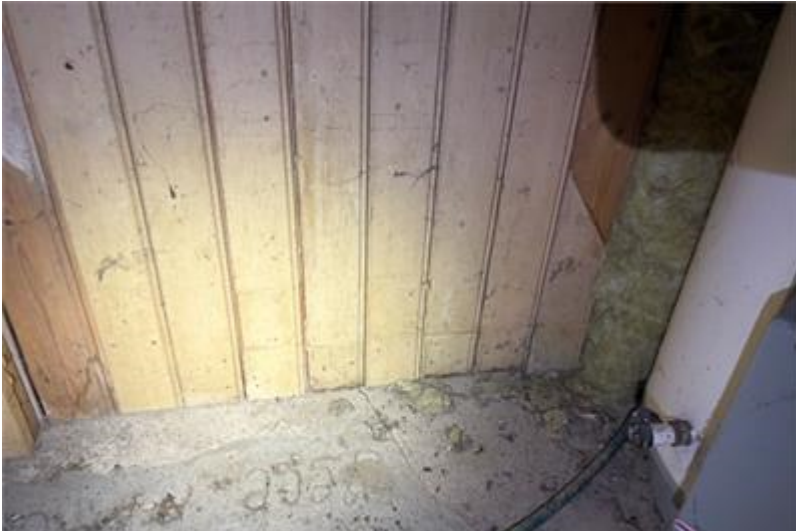
## Bilaga 3 för kontroll av valda konstruktioner

FÖRRÅDSKÄLLARE; Med tanke på byggnadens ålder och grundmurar av gråsten kan det förväntas att det inte förekommer något fungerande fuktskydd på utsida av källarväggar. Vilket kan leda till att viss fukt kan tränga in i källaren. Utvändiga åtgärder avseende utvändigt fuktisolering och dränering kan förbättra situationen. I källare förekommer klädda väggar med organiskt material i kontakt med golv/vägg. Förhöjd fukt uppmättes i trä mot platta/sula. Allt organiskt material rekommenderas att riva ut och ersätta med material anpassat för miljön. Avlopp/pumpgrop förekommer, okänt vart avlopp är anslutet. Luftavfuktare rekommenderas att placera i utrymme.

I källare förekommer klädda väggar med organiskt material i kontakt med golv/vägg. Förhöjd fukt uppmättes i trä mot platta/sula.

Allt organiskt material rekommenderas att riva ut och ersätta med material anpassat för miljön.
