# Besiktningsprotokoll

Anticimex Försäkringsbesiktning i samarbete med Fastighetsbyrån

| Fastighetsbeteckning:<br>Gåshult 1:5 | |

| Besiktningsdatum:<br>2026-02-09 | Protokollnummer:<br>69538158 |

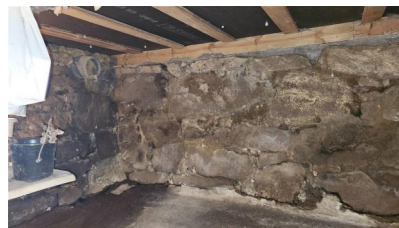
#### Utvändigt / Matkällare

Bjälklaget är utbytt och isolerat med mineralull och blindbottenskvivor av boardskvivor.

En tunnare betong gjutning som golv, där det bevisligen kommer in markfukt som är svår att bli kvitt.

Fuktkvoten i bjälklagets läkt / bjälkar uppmäts till 18-19 %. Vilket är något över gränsvärdet för mikrobiell tillväxt.

Vad som rekommenderas är att byta dörrar till utrymmet och möjligtvis placera en mindre kylavfuktare i utrymmet för att skapa en något torrare miljö.

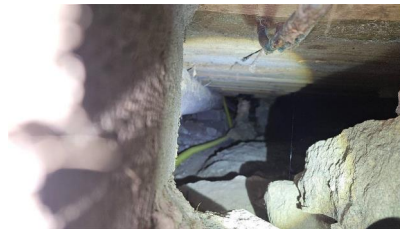
### Utvändigt / Torpargrund

Krypgrunden har ej besiktigats då lucka till utrymmet saknas. Via ventiler kan man se lite ( foto ) och mellan markytan och bjälklaget bedöms det vara lite plats om man installerar en lucka. Möjligtvis lättast via golv i förråd i mitt av hus om inte fundament för murstock är ivägen.

Uteluftsventilerade krypgrunder med bjälklag av organiskt material har ofta fuktskador, som kan resultera i mikrobiella skador (angrepp av mikroorganismer) och i värsta fall rötskador. Krypgrunden har inte kunnat besiktigas eftersom det inte finns någon inspektionslucka in till krypgrunden.

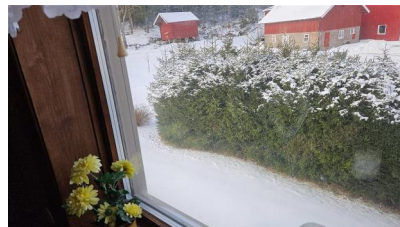
### Utvändigt / Fönster

Isolerglas är punkterade (missfärgade/imma mellan rutorna). Det finns fönster som är äldre.

Isolerglas som är punkterade tyder på att tätningen mellan rutorna är bristfälliga.

Kontakta glasmästare för åtgärdsförslag och bedömning av omfattningen av ett eventuellt fönsterbyte.

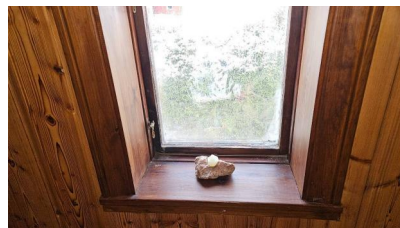
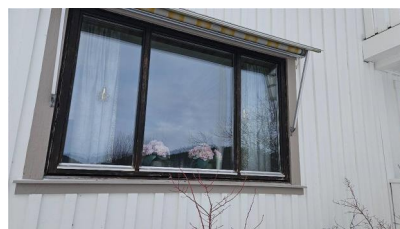
Fönster är i behov av målning/underhåll.

Fönsterbågar och fönsterkarmar där målningsbehov finns riskerar att få fukt- och rötskador på grund av sämre vattenavvisande förmåga.

För att öka livslängden på fönster rekommenderas målning och underhåll.

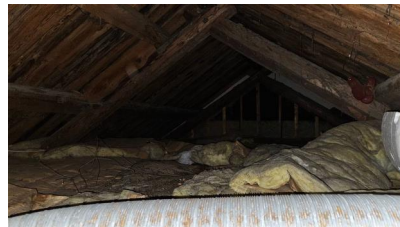
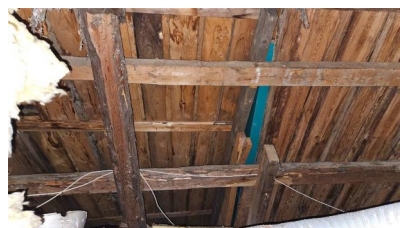
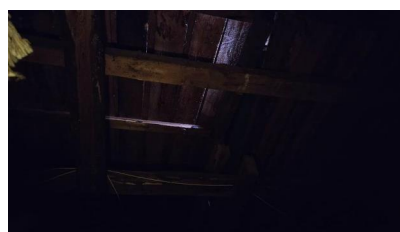
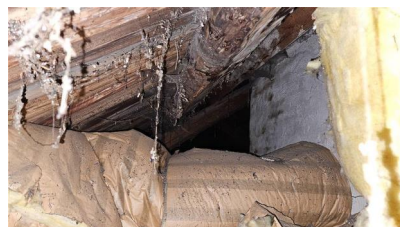
### Utvändigt / Vind

Vinden inspekterades enbart från luckan.

Takkonstruktionen är gammal och bestående av omlottlagda brädor och yttertaket är äldre.

Vid sidan av täklättan kan man se att solen strålar in. Vilket tyder på att det finns otätheter.

Bild med och utan blix.

Då yttertaket är äldre och att det finns otätheter ökar risken för skador.

Rekommenderar att låta en takläggare besikta taket och få en bättre bild av skicket.

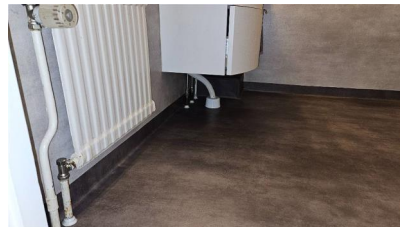
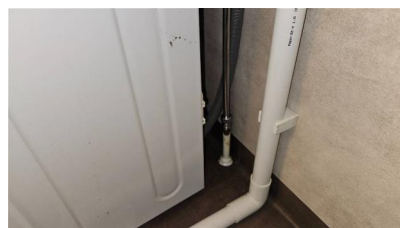
### Entréplan / Dusch/Toalett/tvätt

- Rör genomföring finns i golv.  
- Våtrumsintyg finns.

Rör genomföringar i golvet medför en ökad risk för att vatten tränger ner i omringliggande konstruktioner och orsakar fuktskador.  
Närmsta genomföringen bak tvättmaskinen nära duschzonen bör skyddas

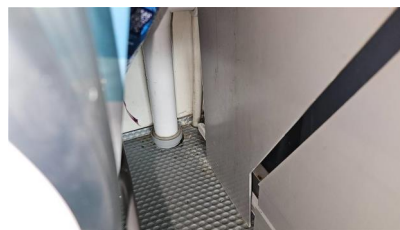
### Entréplan / Kök

Anslutningarna i diskbänksskåpet har brister.  
-Rörgenomföring i botten av skåpet bör tätas.  
Slangar/kopplingar/slangklämmor inte är fast monterade, vilket i sin tur kan leda till läckage och fuktskador.

Vi rekommenderar att du kontaktar en fackman för kontroll och åtgärd.

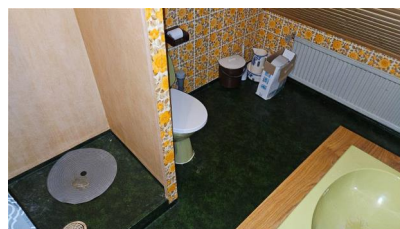
### Övre plan / Dusch/Toalett

Utrymmet är i behov av renovering.

Utrymmet är äldre och har passerat tiden för sin tekniska livslängd.

Kontakta en behörig våtrumsentreprenör för en renovering. I samband med renoveringen bör omkringliggande konstruktioner kontrolleras för att upptäcka eventuella följskador.

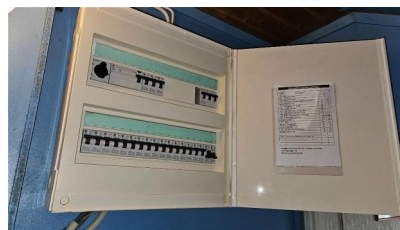
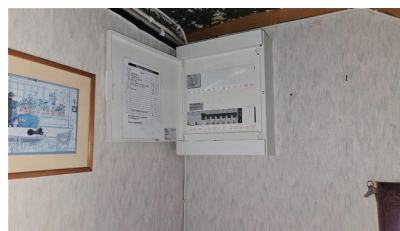
### Hela huset / Allmänt El

El-centralen har jordfelsbrytare.

Jordfelsbrytare finns installerad vid elcentralen.

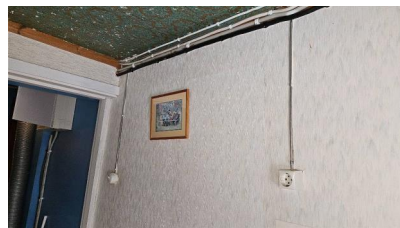
Elanläggningen i huset är delvis äldre.

Äldre elanläggningar och elkablar är en säkerhetsrisk som kan orsaka både personskador och brand.

Kontakta en elektriker för kontroll och åtgärd.
