# Besiktningssprotokoll

Anticimex Försäkringsbesiktning i samarbete med Fastighetsbyrån

Fastighetsbeteckning: Förmannen 6	
Fastighetsadress: Villavägen 19	
Postnummer: 683 34	Ort: Hagfors

Besiktningdatum: 2026-02-11	Protokollnummer: 69541394
Temperatur: -6 °C	Väderlek: Mulet
Tekniker: Lennart Davidsson	
E-post: Lennart.Davidsson@anticimex.se	
Kontor: Karlstad	
Närvarande: Husägare

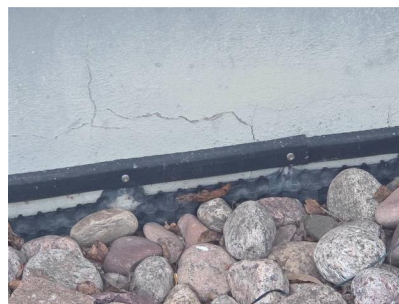
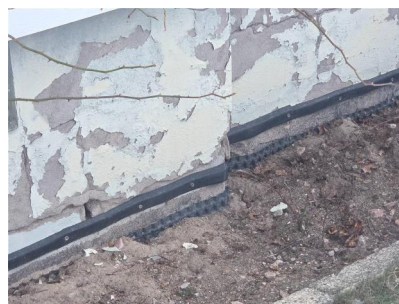
#### Utvändigt / Sockel

Utvändigt fuktskydd ligger oskyddat ovan mark och har släppt från list. Sprickor förekommer på sockel och på trappväggar.

Risk finns att det utvändiga fuktskyddet skadas och funktionen försämras. Stora sprickor kan med fördel lagas så att detta inte förvärras.

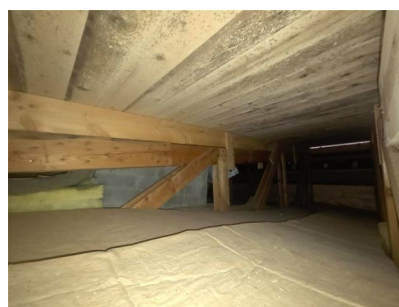
### Utvändigt / Vind

Vid kontroll av södra vinden har fuktvärden över kritisk fuktnivå för mikrobiell tillväxt uppmätts, dessutom finns mikrobiell påväxt på underlagstak.  
Underlagstak består av råspont och isolering är mineralull.

Fuktkvoten i underlagstak/takbjälkar uppmättes till 17 %.  
Det finns risk för mikrobiell tillväxt om den relativa fuktigheten (RF) i den omgivande luften är över 75 %. I furuvirke motsvarar det en fruktighet (FK) på 17%  
Besiktat från lucka, landgång saknas.  
Den upptäckta mikrobiella påväxten på underlagstaket är ett tecken på att vinden har tillförts eller tillförs fukt inifrån bostaden. Observera att besiktning av bostadens ventilationssystem inte har ingått i uppdraget.

För att komma tillrätta med detta kan fukttillförseln inifrån bostaden behöva minskas. Det kan göras genom att ventilationen i bostaden förbättras samt att eventuella otätheter i vindsbjälklaget (tak-/väggvinklar, taklucka med mera) tätas. Läs Anticimex faktablad om oppvärmda vindsutrymmen för tips och råd.

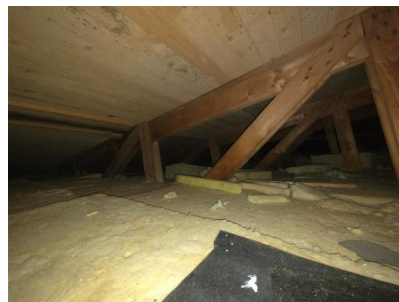
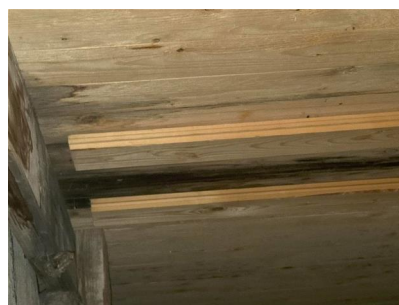
Vid kontroll av vinden norr uppmättes fuktvärden under kritisk fuktnivå för mikrobiell tillväxt och en normal lukt upplevdes.

Påväxt kan noteras i mindre omfattning.

Fuktkvoten i underlagstak/takbjälkar uppmättes till 11-14 %.

Fläckar kan noteras mot skorsten, bedöms vara äldre. Fuktkvot uppmätt till under 14%.

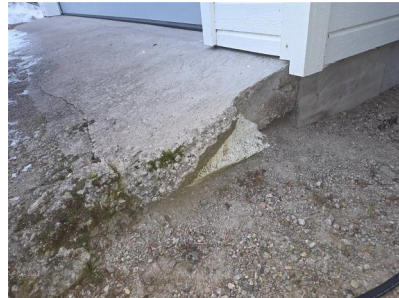
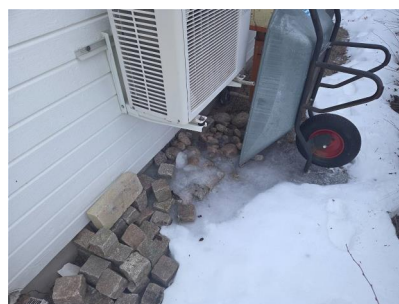
### Utvändigt / Garage

Brister kan noteras på sidor om betonguppfart.

Kondensvatten från luftvärmepumpens utedel leds inte bort från husgrunden.

Detta medför ökad risk för att vatten tränger in i anslutande konstruktioner, vilket i sin tur kan leda till fuktrelaterade skador. Observera att besiktning av byggnadens värmesystem eller värmepumpen inte har ingått i uppdraget.

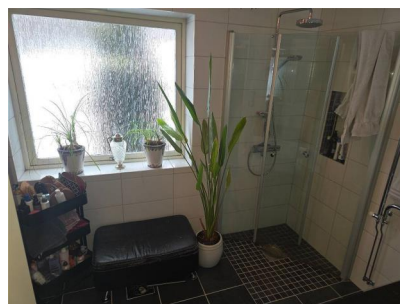
### Entréplan / Dusch/Toalett

- ✎ Kakel och klinkers
  - Rör förekommer genom golv
  - Manschett synlig under skruvad klämring

Normala fuktvärden indikerades mot klinker/kakel.

En viss fukt tränger alltid in bakom kakel/klinker via fogarna, detta är helt normalt och innebär inte att tätskiktet/ våtrumsisoleringen under kaklet/klinkern är bristfälligt eller ur funktion.

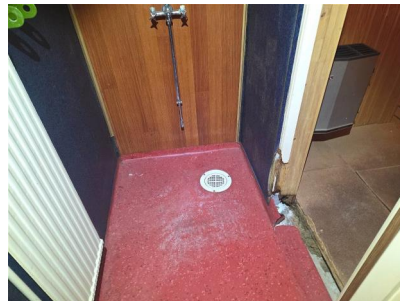
### Källarplan / Dusch, Bastu

Äldre standard/ våtrumsbeklädnad  
Skada, brister förekommer och hela utrymmet är i behov av renovering.

Vid eventuella renoveringar i våtrum bör gällande branschregler följas.

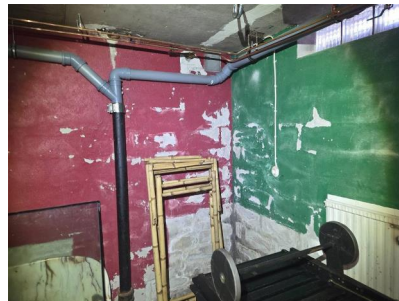
### Källarplan / Allmänt hela källare

Färg och putssläpp kan noteras på väggar  
Bedöms vara äldre på grund av att huset bedöms vara omdränerat.
