Maskinisten 1

Jungmansgatan 12

Byggnadsbeskrivning  
1½-plans kedjehus

Byggnadsår  
1977

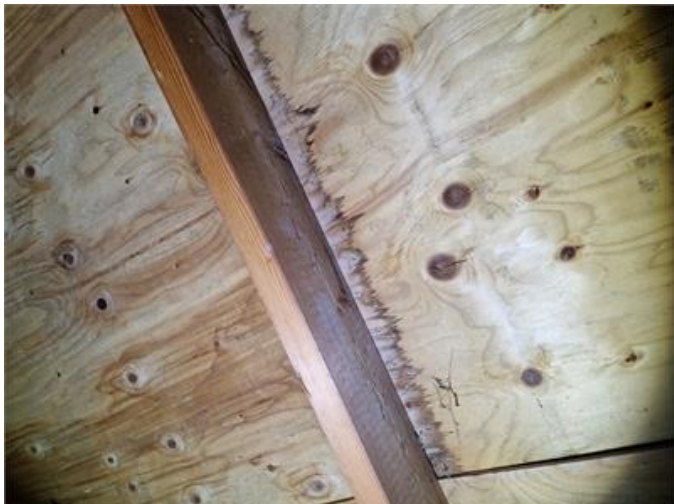
| Besiktningsresultat | | | | | |
|---|---|---|---|---|---|
| Nockvind | | | X | | Fuktfläckar noterades lokalt i underlagstak. Fuktindikering visade förhöjda fuktvärden. Ytterligare kontroll rekommenderas för att se om åtgärder behöver vidtas. Se även bild s 5. |

Vind:  
Fuktfläckar noterades lokalt i underlagstak.
