# Besiktningsprotokoll

Anticimex Försäkringsbesiktning i samarbete med Fastighetsbyrån

| Fastighetsadress:<br>Hällavägen 19 | |

| Besiktningsdatum:<br>2026-02-10 | Protokollnummer:<br>69513590 |

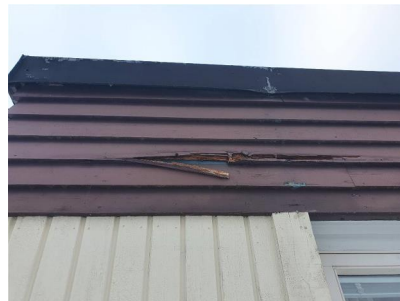
Lokala rötskador finns i taksargen, vilket tyder på fuktpåverkan och kan innebära risk för skador i bakomliggande konstruktion.

Kontakt med en snickare rekommenderas för åtgärd.

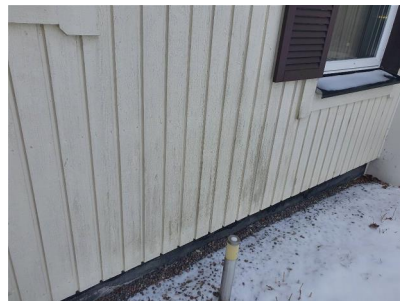
Fasadpanelen är i behov av tvätt/målning/underhåll.

Fasadbeklädnad och träkonstruktioner där målningsbehov finns riskerar att få fukt- och rötskador på grund av sämre vattenavvisande förmåga. För att öka livslängden på fasadbeklädnaden rekommenderas målning och underhåll.

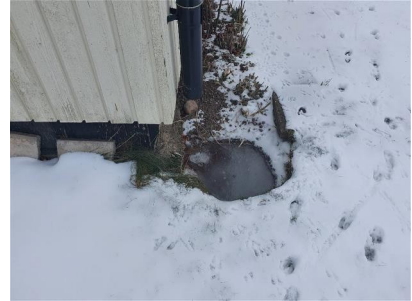
Stuprör från uterum och verkstad avslutas vid husliv, utkastare finns ej.

Rekommenderar att vatten leds ut från husliv när inte regntunna används.

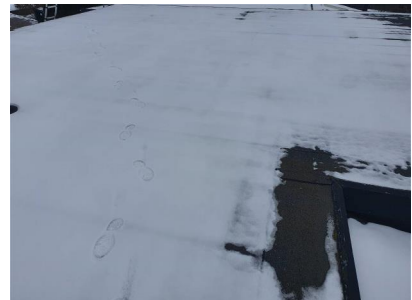
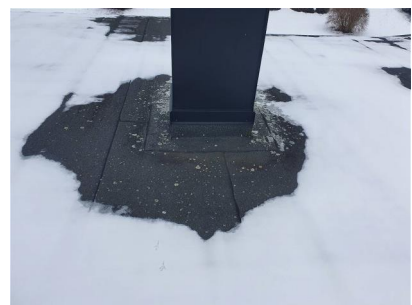
Yttertaket var snötäckt vid besiktningsstillfället.

Vid de genomföringar som var synliga fanns inget att notera.

Då yttertaket var snötäckt vid besiktningsstillfället kunde inte besiktning av taket genomföras i sin helhet.

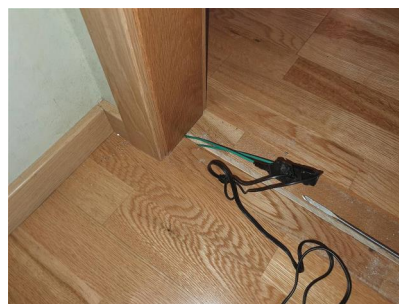
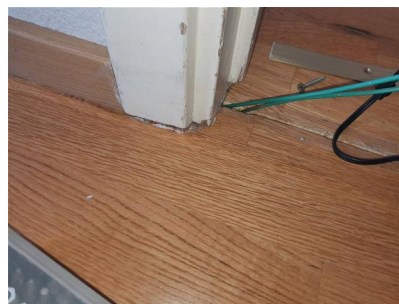
Vid kontroll av konstruktion uppmättes fuktvärden under kritisk nivå för mikrobiell tillväxt.

Grundläggningen består av en betongplatta på mark utan underliggande isolering och med ett uppreglat isolerat golv dikt an betongen.

Fuktkvoten i golvkonstruktionen via borttagna trösklar uppmättes till 8 %. Risk för mikrobiell tillväxt föreligger om fuktkvoten överstiger 17 %.

Befintlig golvkonstruktion och eventuella väggsyllar riskerar att drabbas av fuktskador på grund av naturlig fuktpåverkan. Detta i sin tur kan leda till mikrobiella skador (angrepp av mikroorganismer) som kan resultera i att mikrobiell lukt sprids till boendemiljön. Om väggsyllarna är tryckimpregnerade kan även en kemisk lukt förekomma.

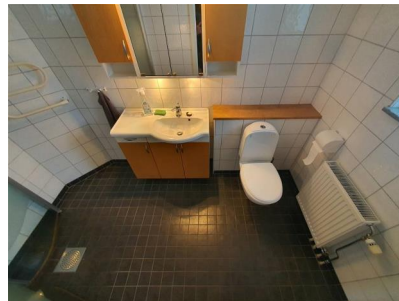
Rör genomföring finns i golv.

Rör genomföringar i golvet medför en ökad risk för att vatten tränger ner i omkringliggande konstruktioner och orsakar fuktskador.

- Brunnsmanschett sticker fram under klämringen i golvbrunnen.
- Golvfall noteras i duschzon, bristfälligt fall utanför.

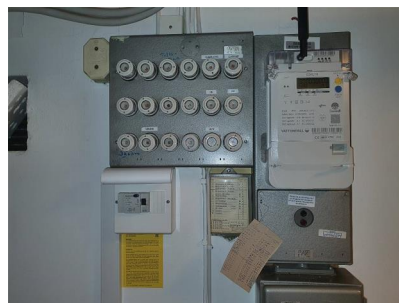
Fuktindikering i utrymmet gav inga förhöjda fuktindikationer.

Vid stickprovskontroll av jordade eluttag noterades inga avvikelser.

Jordfelsbrytare finns installerad vid elcentralen.
