# Besiktningsprotokoll

Anticimex Försäkringsbesiktning i samarbete med Fastighetsbyrån

| Fastighetsadress:<br>Herr Niels Väg 10 | |

| Besiktningsdatum:<br>2026-02-09 | Protokollnummer:<br>69528729 |

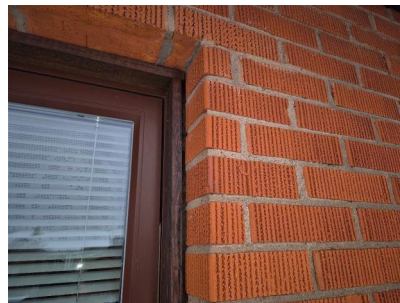
Otättheter noteras vid smygbräddor intill fönster och dörrar.

Bristen medför ökad risk att vatten kan tränga ner i bakomliggande konstruktion med fuktrelaterade skador som möjlig följd.

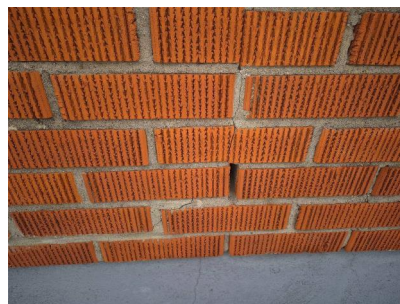
Lagningar samt nerhängande tegel noteras ovan källarfönster.

Mindre sprickor noteras i fogar och tegelstenar.

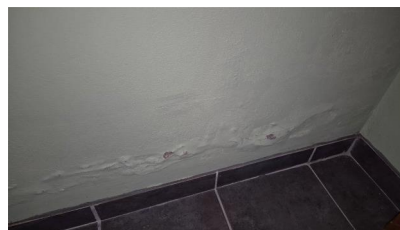
Utvändigt fuktskydd är äldre.

Puts och färgsläpp noteras i nederkant av väggar.

Vid fuktindikering i nederkant av väggar kan förhöjda fuktindikationer påvisas.

Eftersom källarens utvändiga fuktskydd (dagvattenssystem, dräneringssystem samt källarytterväggarnas utvändiga fuktskydd) är äldre, så kan systemet ha nedsatt funktion. Detta ökar risken för invändiga fuktskador i källaren.

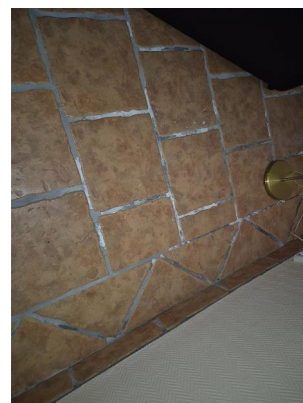
Fogsläpp samt kalk/saltutfällningar noteras i golvet intill ytterväggen mot väster.

Vid fuktindikering i området kunde förhöjda fuktindikationer påvisas.

För att utreda orsaken till och omfattningen av detta rekommenderas att en fördjupad undersökning utförs.

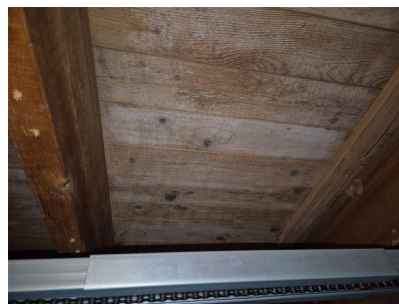
Mikrobiell påväxt noteras på råsponten.

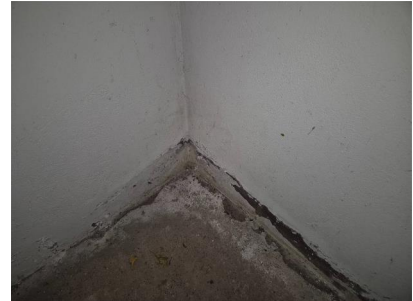
Puts och färgsläpp noteras i källartrappan.

Vid fuktindikering i området kunde förhöjda fuktindikationer påvisas.
