# Besiktningsprotokoll

Anticimex Försäkringsbesiktning i samarbete med Fastighetsbyrån

| Fastighetsadress:<br>Östra Kyviksvägen 18 | |

| Besiktningsdatum:<br>2026-02-11 | Protokollnummer:<br>69535056 |

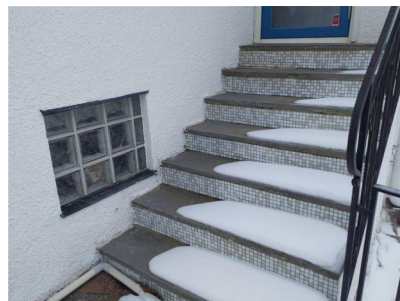
Trapporna är motgjutna mot huset.

Eftersom trapporna är motgjutna mot huset finns risk att vatten tränger in i anslutande konstruktioner vilket i sin tur kan leda till fuktrelaterade skador.

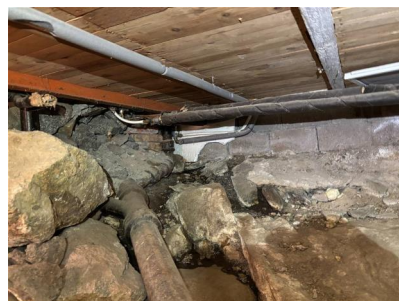
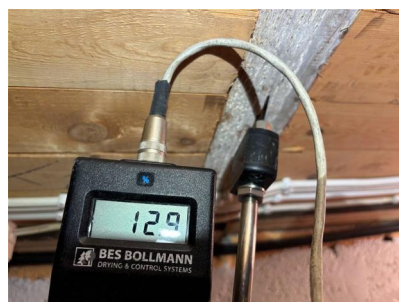
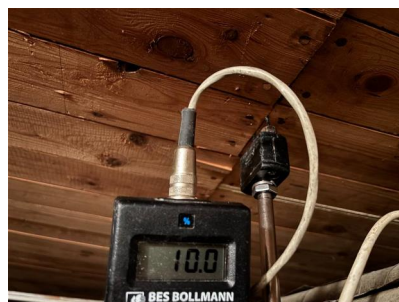
Vid kontroll av konstruktionen i krypgrund uppmättes fuktvärden under kritisk fuktnivå för mikrobiell tillväxt och normal lukt upplevdes.

Fuktkvoten uppmättes mellan 10,0% och 12,9% i bjälklagets undersida.

Golvbjälklaget ovan den uteluftsventilerade krypgrunden riskerar att drabbas av fuktskador på grund av naturlig fuktpåverkan. Detta kan i sin tur leda till mikrobiella skador (angrepp av mikroorganismer) som kan leda till att mikrobiell lukt sprids till boendemiljön.

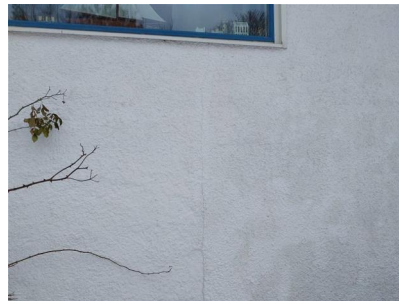
Mindre sprickor finns lokalt i fasaden.

Dessa bedöms inte ha lett till bakomliggande skador.

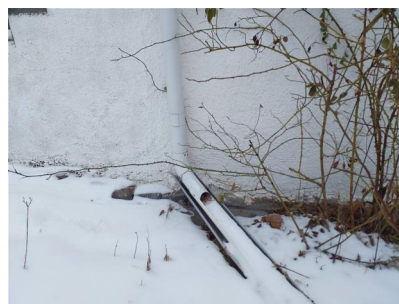
Stuprör är inte anslutet till markledning.

Stuprör som inte är anslutet till markledning kan medföra en ökad fuktbelastning på grundmur/sockel som i sin tur kan leda till fuktrelaterade skador.

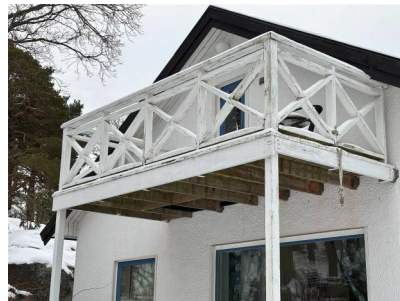
Balkongräcke och träkonstruktioner är i behov av målning/underhåll.

Balkongräcke och träkonstruktioner där målningsbehov finns riskerar att få fukt- och rötskador på grund av sämre vattenavvisande förmåga.

För att öka livslängden på balkongen rekommenderas målning och underhåll.

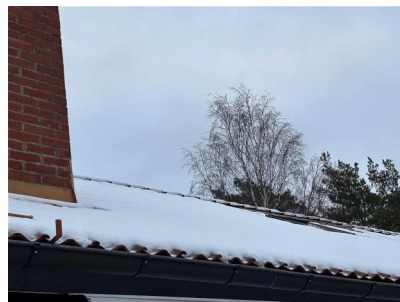
Snötäckta ytor.

Eftersom yttertaket var snötäckt kunde inte besiktning av dessa delar genomföras.

Vi rekommenderar en kompletterande besiktning när dessa delar är fria från snö.

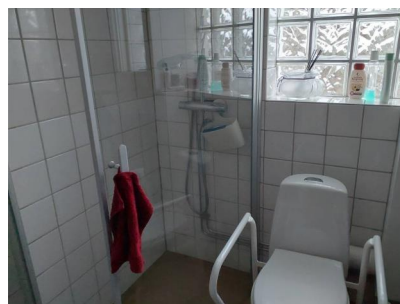
Våtutrymmet har äldre yt-/tätskikt.

Utrymmet är äldre och har passerat tiden för sin tekniska livslängd.

Renovering av utrymmet rekommenderas. Kontakta en behörig våtrumsentreprenör för en renovering. I samband med renoveringen bör omkringliggande konstruktioner kontrolleras för att upptäcka eventuella följdskador.

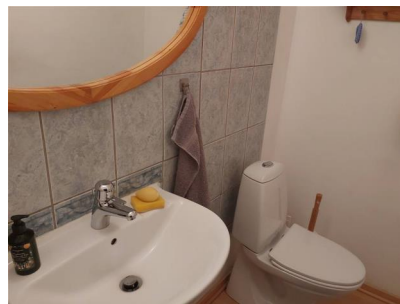
Utrymmet är äldre fukttekniskt (enligt dagens branschregler)

Eftersom funktionen, som innebär att ytskiktet/tätskiktet ska vara vattentätt, kan vara nedsatt finns en ökad risk att vatten tränger igenom ytskiktet/tätskiktet med vattenskador i omkringliggande konstruktioner som följd.

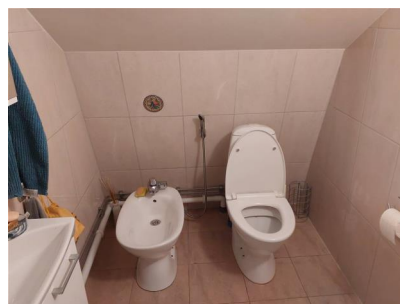
Utrymmet är äldre fukttekniskt (enligt dagens branschregler)

Eftersom funktionen, som innebär att ytskiktet/tätskiktet ska vara vattentätt, kan vara nedsatt finns en ökad risk att vatten tränger igenom ytskiktet/tätskiktet med vattenskador i omkringliggande konstruktioner som följd.

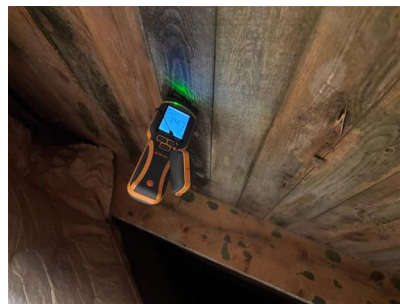
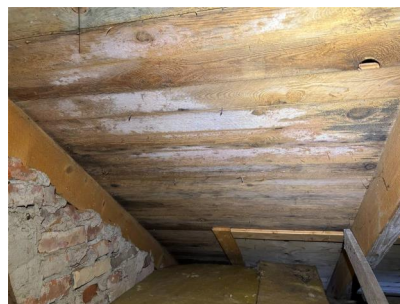
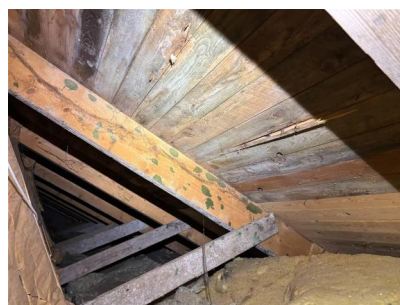
Mikrobiell påväxt finns på sidovindarnas underlagstak.

Detta kan vara ett tecken på att vinden tillförs fukt inifrån bostaden. Observera att besiktning av bostadens ventilationssystem inte har ingått i uppdraget.

Fuktfläckar noterades på underlagstaket lokalt.

Vid fuktindikeriing påvisades inga förhöjda fuktvärden.

Noterade fuktfläckar uppstod troligtvis innan takomläggningen.

För att komma tillrätta med detta kan fukttillförseln inifrån bostaden behöva minskas. Det kan göras genom att ventilationen i bostaden förbättras samt att eventuella otätheter i vindsbjälklaget (tak-/väggvinklar, taklucka med mera) tätas. Läs Anticimex faktablad om uppvärmda vindsutrymmen för tips och råd.

Vi rekommenderar att landgångar installeras så att vindarna blir krypbara.

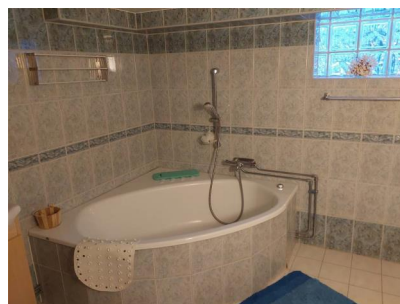
Våtutrymmet har äldre yt-/tätskikt samt golvbrunn.

Eftersom funktionen, som innebär att ytskiktet/tätskiktet ska vara vattentätt, kan vara nedsatt finns en ökad risk att vatten tränger igenom ytskiktet/tätskiktet med vattenskador i omkringliggande konstruktioner som följd.

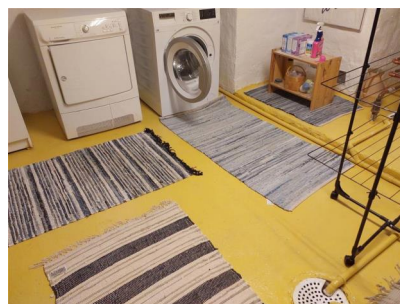
Äldre gjutjärnsbrunn.

Gjutjärnsbrunnen bör bytas ut vid en framtida renovering då risk finns att den rostar sönder med avvikande lukter som följd.  
Byt golvbrunn och kontrollera anslutningar vid renovering.  
Byggtreprenör kan med fördel kontaktas för bedömning av omfattning och prisuppgift för ovan rekommenderade åtgärder.
