Besiktningssprotokoll

Anticimex Försäkringsbesiktning i samarbete med Fastighetsbyrån

Fastighetsbeteckning: Gråsparven 2	
Fastighetsadress: Gropängsvägen 23	
Postnummer: 64135	Ort: Katrineholm

Besiktningdatum: 2026-01-14	Protokollnummer: 69474821
Temperatur: -1 °C	Väderlek: Snö
Tekniker: Marcus Axinge	
E-post: marcus.axinge@anticimex.se	
Kontor: Eskilstuna	
Närvarande: Jennifer Barkovic / Fastighetsägare

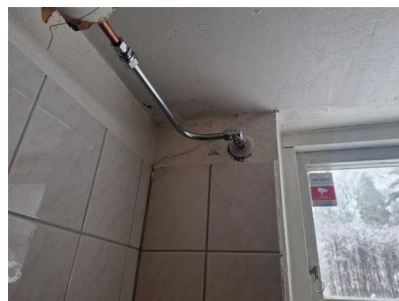
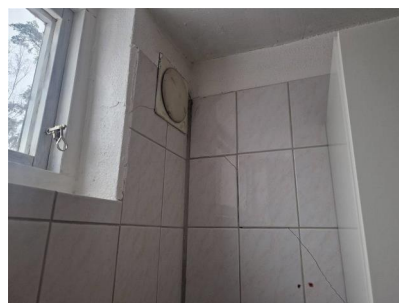
Entréplan / Tvättstuga

Våtutrymmet har äldre yt-/tätskikt.
- Gjutjärnsbrunn i utrymmet.
- Sprickor och bomljud klinker.
- Sprickor finns i vägg.
(förekommer även i förråd)

Eftersom funktionen, som innebär att ytskiktet/tätskiktet ska vara vattentätt, kan vara nedsatt finns en ökad risk att vatten tränger igenom ytskiktet/tätskiktet med vattenskador i omkringliggande konstruktioner som följd.
