# Besiktningsprotokoll

Anticimex Försäkringsbesiktning i samarbete med Fastighetsbyrån

| Fastighetsadress:<br>Björnen 37 | |

| Besiktningsdatum:<br>2026-02-12 | Protokollnummer:<br>69539254 |

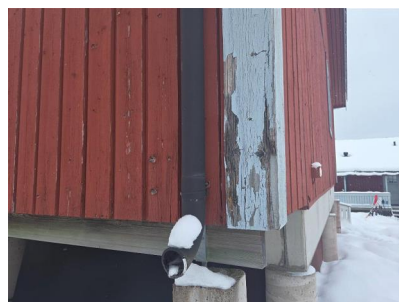
#### Utvändigt / Fasad

Underhållsbehov kan noteras på fasad och trädetaljer.  
Skadade delar kan med fördel bytas ut vid en eventuell renovering.

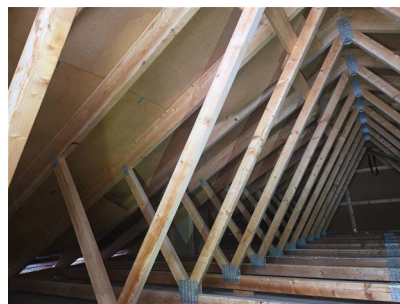
Vid kontroll av vinden uppmättes fuktvärden under kritisk fuktnivå för mikrobiell tillväxt och en normal lukt upplevdes.  
 Underlagstak består av masonitskivor.  
 Bjälklaget har takpapp överst mot vindsdelen.  
 Fuktkvoten i underlagstak/takbjälkar uppmättes vid besiktningstillfället till ca 11 %.  
 Detta värde varierar dock under året beroende på årstid och utomhusklimat.  
 Risk för mikrobiell tillväxt föreligger om den relativa fuktigheten (RF) i den omgivande luften är över 75% vilket i furuvirke motsvarar en fuktkvot (FK) på 17%.

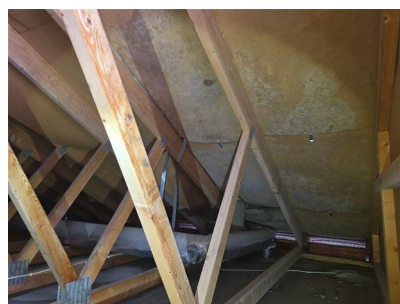
Underlagstaket består av träfiberskivor.  
 Fläckar kan noteras och skivor är delvis ur läge.

Eftersom underlagstaket består av träfiberskivor utan yttre täckning av papp under takbeklädnaden, finns risk vid ogynnsam väderlek att regnvatten/snö tränger in i skivskarvar med läckage på vindsutrymmet som följd. Med tiden kan även träfiberskivorna drabbas av fuktskador. Notera dock att mot innerdelen finns takpapp som blir som ett extra fuktskydd.

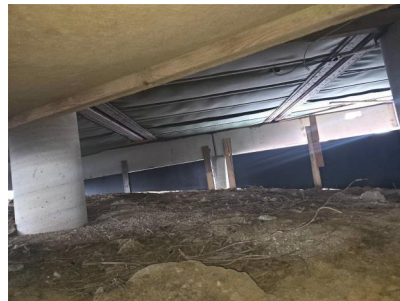
### Utvändigt / Krypgrund

Vid kontroll av konstruktionen i krypgrund uppmättes fuktvärden under kritisk fuktnivå för mikrobiell tillväxt och normal lukt upplevdes.

Trossbotten består av skivor och lokalt förekommer påväxt.

Plast finns ej mot mark.

Golvbjälklaget ovan den uteluftsventilerade krypgrunden riskerar att drabbas av fuktskador på grund av naturlig fuktpåverkan. Detta kan i sin tur leda till mikrobiella skador (angrepp av mikroorganismer) som kan leda till att mikrobiell lukt sprids till boendemiljön.

Fuktkvoten uppmättes till 13 % i regler lister.

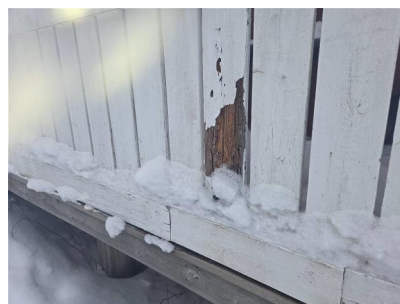
### Utvändigt / Altan

Underhållsbehov kan noteras på trädetaljer. Rötskador finns lokalt. Skadade delar kan med fördel bytas ut vid eventuell renovering.

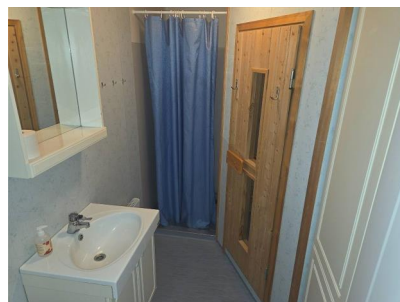
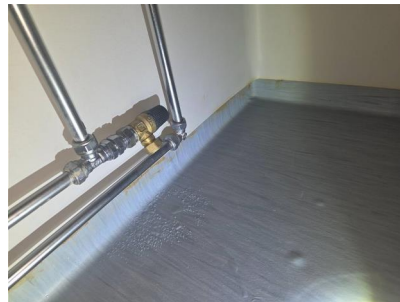
### Entréplan / Dusch/Toalett/Bastu

Våtutrymmet har äldre yt-/tätskikt med plastmatta på golv och vägg.

- Del i dusch har ny väggbeklädnad, nedre del har släppt.

- Ojämnheter på golv

Denna del i dusch bedöms ej vara fackmässigt utfört.

- Ingen golvbrunn i bastudel

Eftersom funktionen, som innebär att ytskiktet/tätskiktet ska vara vattentätt, kan vara nedsatt finns en ökad risk att vatten tränger igenom ytskiktet/tätskiktet med vattenskador i omkringliggande konstruktioner som följd.

Fuktindikering i utrymmet gav inga förhöjda fuktindikationer.
