# Besiktningsprotokoll

Anticimex Försäkringsbesiktning i samarbete med Fastighetsbyrån

| Fastighetsbeteckning:<br>Nyckelpigan 1 | |

| Besiktningsdatum:<br>2026-02-12 | Protokollnummer:<br>69542567 |

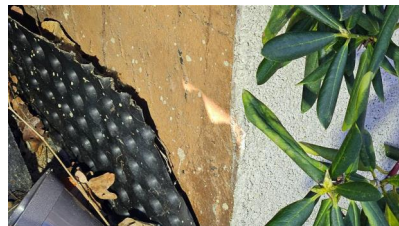
Mindre sprickor och putssläpp noteras i sockeln.

Detta bedöms inte lett till några skador i bakomliggande konstruktioner.

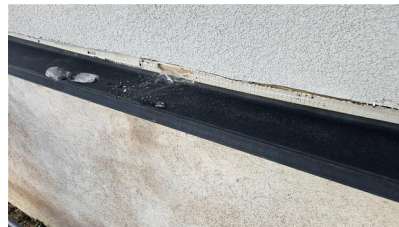
Plåten mellan fasaden och sockeln saknar uppvik mot träkonstruktion.

Detta ökar risken för fuktrelaterade skador i bakomliggande konstruktioner.

Det noteras även mindre sprickor och putssläpp.

Dessa bedöms inte bero på eller lett till några skador i bakomliggande konstruktioner.

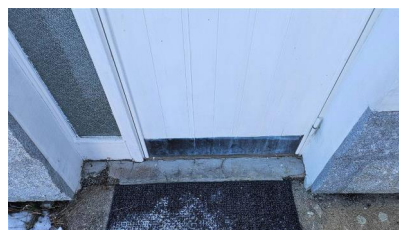
Dörren till lägenheten och en list bredvid entrédörren har ett målningsbehov.

Rekommenderas att måla i förebyggande syfte.

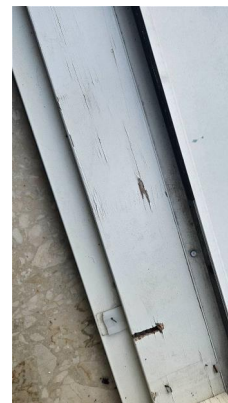
Några fönsterkarmar har ett mindre målningsbehov.

Rekommenderas att måla i förebyggande syfte.

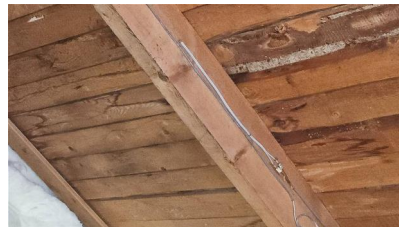
Missfärgningar/ fuktrosor finns på underlagstaket.

Detta bedöms inte bero på eller lett till några skador i bakomliggande konstruktioner, inga avvikande fuktindikeringar uppmättes i missfärgningarna/ fuktrosorna.

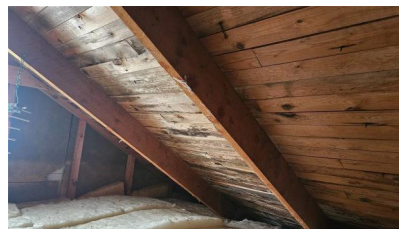
Vid kontroll av vinden uppmättes fuktvärden över kritisk fuktnivå för mikrobiell tillväxt och en normal lukt upplevdes. Mikrobiell påväxt finns på underlagstaket.

Fuktkvoten i underlagstak/takbjälkar uppmättes till 21 %, gränsvärdet för mikrobiell tillväxt är 17 %, vilket motsvarar en relativ luftfuktighet på 75 %.

Vi rekommenderar en fördjupad undersökning för att bedöma orsak och omfattning.

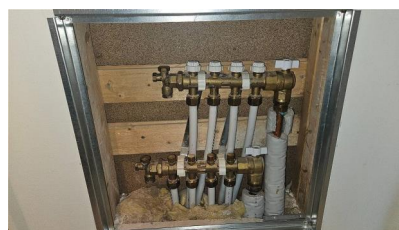
Rörslits saknar vattentät botten.

En rörslits ska ha en vattentät botten och vara försedd med skvallerrör. När det saknas ökar risken för att ett läckage inte upptäcks i tid. Det kan leda till fuktskador i omkringliggande konstruktioner.

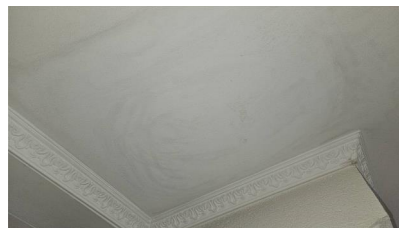
Missfärgningar finns i tak.

Detta bedöms inte bero på eller lett till några skador i bakomliggande konstruktioner.

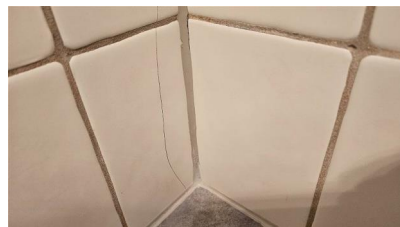
Våutrymmet har äldre yt-/tätskikt.

- Ytliga sprickor i två kakelplattor, en i duschzonen.
- Golvfallet är bristfälligt utanför duschzonen.

Eftersom funktionen, som innebär att ytskiktet/tätskiktet ska vara vattentätt, kan vara nedsatt finns en ökad risk att vatten tränger igenom ytskiktet/tätskiktet med vattenskador i omkringliggande konstruktioner som följd.

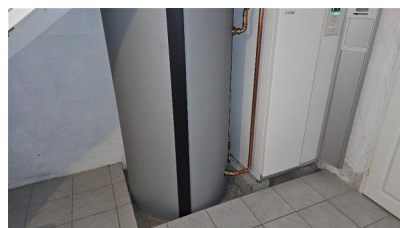
Synlig brunn saknas under varmvattenberedaren och värmepumpen.

Detta ökar risken för fuktrelaterade skador i omkringliggande konstruktioner. Man kan med fördel installera ett vattenlarm som indikerar vid ett läckage.

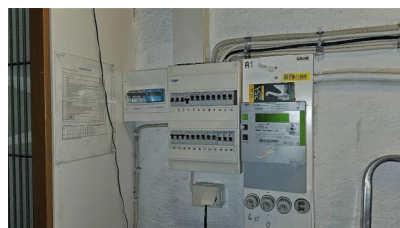
Jordfelsbrytare finns installerad i el-centralen.

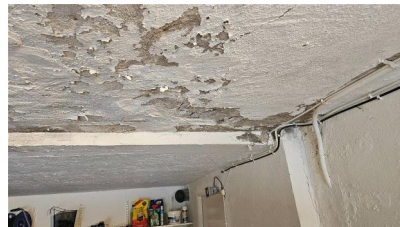
Synlig rostangripen armering noteras i taket på garaget.

Detta bedöms inte lett till några skador i omkringliggande konstruktioner, rekommenderas att åtgärda i förebyggande syfte. Innertaket i garaget är terrass ovanför.

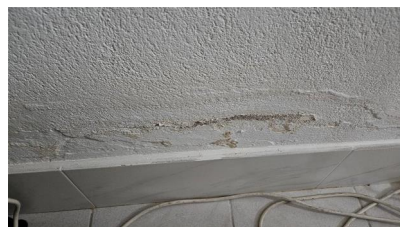
Missfärgningar finns på nedre delen av väggar.

Detta bedöms bero på normal fuktpåverkan från marken och inte lett till några skador i bakomliggande konstruktioner.
