Lekstorp 7:2

Moslättsvägen 5

| Uppdragsnummer | O30659 |
| Besiktningsdatum | 2026-02-13 |

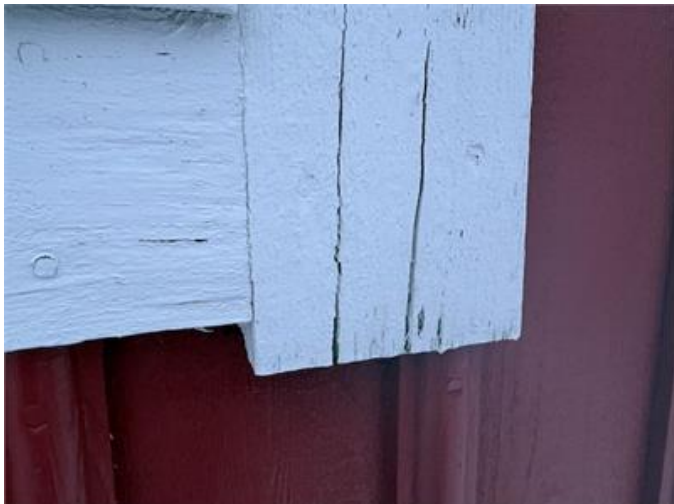
| Besiktningsresultat | | | | | |
|---|---|---|---|---|---|
| Fasad | | X | | | Fasadpanel/trädetaljer är bitvis i behov av målning/underhåll. Torrspäckor/enstaka rötskador förekommer i fasadpanel/trädetaljer. Se kommentar/riskanalys. Bild 1 |

Om det finns torrsprickor/rötskador i fasadpanel/trädetaljer finns det en risk att vatten kan tränga in och orsaka skador som kan påverka byggnaden negativt.

Bilden visar exempel på torrsprickor/rötskador i fasadpanel/trädetalj.

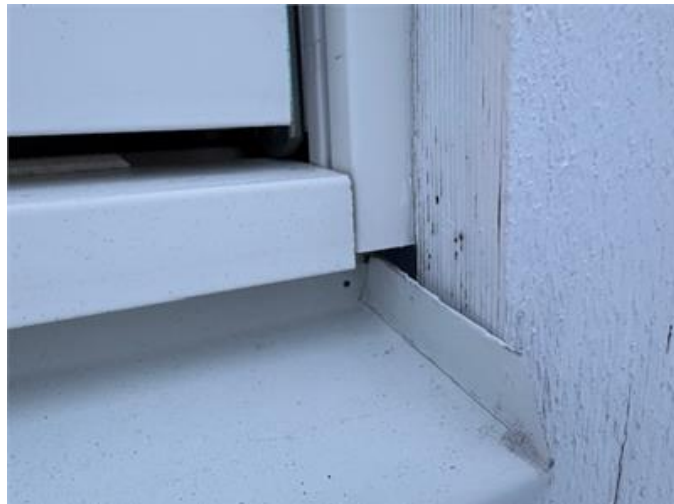
| Besiktningsresultat | | | | | |
|---|---|---|---|---|---|
| Fönster/Dörrar | | X | | | Vissa fönster/dörrar är i behov av målning/underhåll. Otätheter/brister noterades vid/med vissa plåtdetaljer. Plåtdetaljer saknas bitvis. Äldre isolerkassetter förekommer. Se kommentar/riskanalys. Bild 2 |

Om det finns brister i underhållet av fönster/dörrar finns det en risk att man kan få skador i det organiska materialet. Om plåtdetaljer är otäta/bristfälliga eller om de saknas finns det en risk att vatten kan tränga in och orsaka skador som påverkar fastigheten negativt.

Bilden visar exempel på otätheter/brister vid/med fönsterplåt.

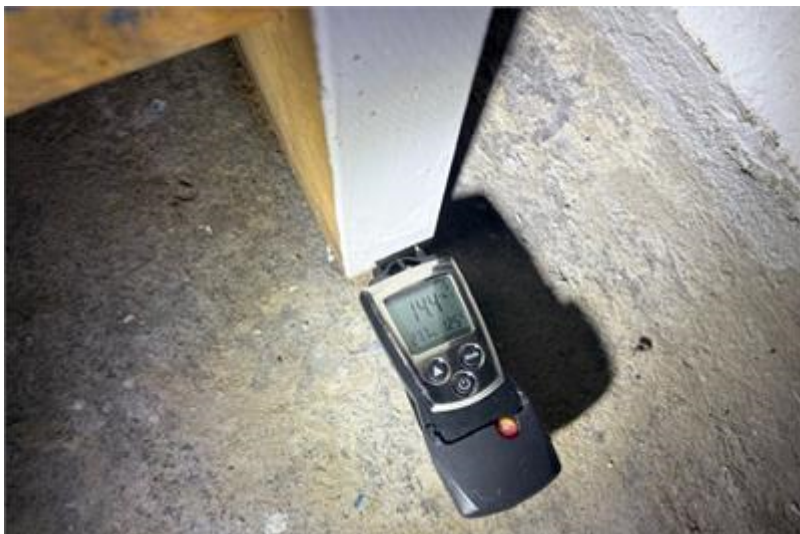
Vid kontroll av konstruktion mättes fuktkvoter stickprovsvis i ett par innerväggar samt i ett par trädetaljer i källaren till mellan 14- 15% fuktkvot. Sprickor/putsläpp förekommer i utrymmet. Torröta noterades i vissa trädetaljer. Mikrobiell påväxt förekommer i taket i garaget.

Vid kontroll av konstruktion uppmättes fuktkvoter under det kritiska gränsvärdet för mikrobiell tillväxt. Notera att stickprovsmässig undersökning är utförd. För att säkert fastställa konstruktionens uppbyggnad, kondition och fuktstatus måste en mer omfattande undersökning utföras.
