# Besiktningssprotokoll

Anticimex Försäkringsbesiktning i samarbete med Fastighetsbyrån

Fastighetsbeteckning: Grensholm 2:46	
Fastighetsadress: Götuddevägen 39	
Postnummer: 617 90	Ort: Skärblacka

Besiktningdatum: 2026-02-09	Protokollnummer: 69543190
Temperatur: -9 °C	Väderlek: Mulet
Tekniker: Martin Lundgren	
E-post: martin.lundgren@anticimex.se	
Kontor: Norrköping	
Närvarande: Ingen närvarande vid besiktningstillfället, nyckeln hämtades på Fastighetsbyrån.

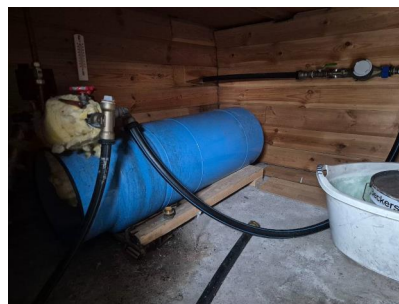
Mindre utrymme med inkommande vatten med egen utvändigt lucka.

Kontroll av konstruktion utfördes i utrymmet.

Fuktkvoten uppmättes till ca 12 % i trossbottens träreglar.  
Risk för mikrobiell tillväxt föreligger om fuktkvoten överstiger 17 %.

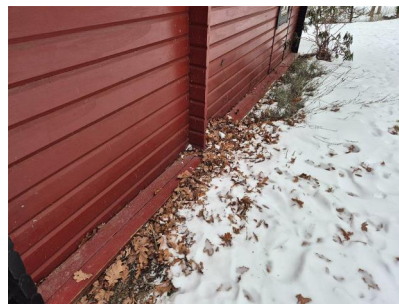
Avståndet mellan fasadbeklädnaden och marken är ställvis inte tillräckligt.

Eftersom fasadbeklädnaden avslutas för nära mark finns risk för att fukt från marken suggs upp i fasadpanelens nederkant. Detta kan orsaka fuktrelaterade skador i fasadbeklädnaden och bakomliggande konstruktioner.

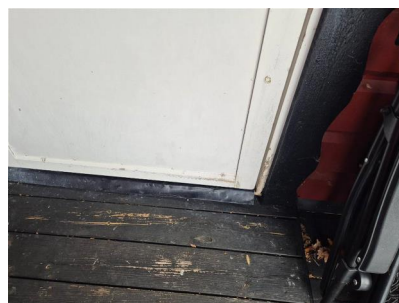
Dörrar har i mindre omfattning ett målning och underhållsbehov.

Dörrar där målning behövs riskerar att få fukt- och rötskador på grund av sämre vattenavvisande förmåga.

För att öka livslängden på dörr rekommenderas målning och underhåll.

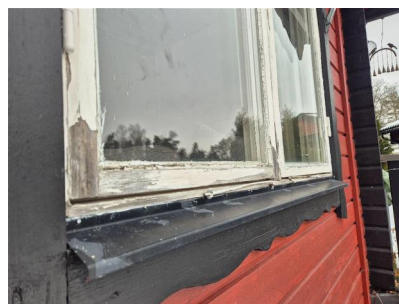
Fönster har målning och underhållsbehov.

Fönsterbågar och fönsterkarmar där målning behövs riskerar att få fukt- och rötskador på grund av sämre vattenavvisande förmåga.

Fönsterbleck och överbleck saknas på några fönster.

Avsaknad av fönsterbleck medför en ökad risk för att vatten kan rinna in och orsaka fuktrelaterade skador i omkringliggande konstruktioner.

För att öka livslängden på fönster rekommenderas målning och underhåll.

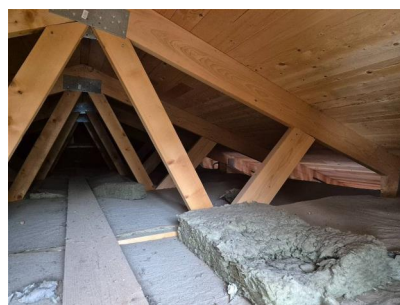
Vid kontroll av vinden uppmättes fuktvärden under kritisk fuktnivå för mikrobiell tillväxt och en normal lukt upplevdes.

Fuktkvoten i underlagstak/takbjälkar uppmättes vid besiktningstillfället till ca 11 %.

Risk för mikrobiell tillväxt föreligger om fuktkvoten överstiger 17 %.

Vinden besiktades från luckan.

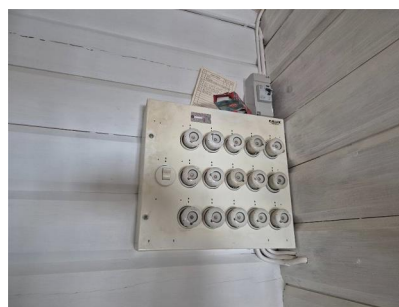
Golvknarr och golvlutningar förekommer.

Jordfelsbrytare finns installerad och betjänar endast delar av installationen.

Kontakta en elektriker för kontroll och åtgärd.

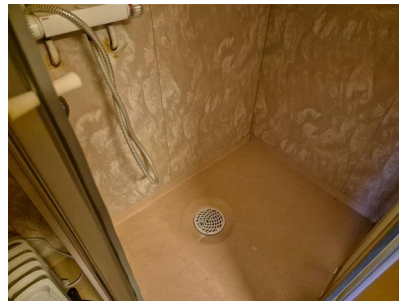
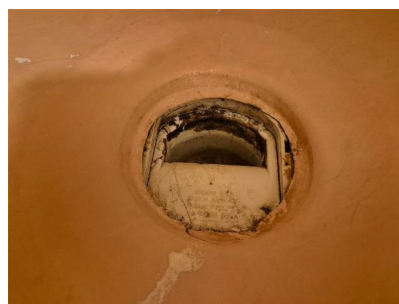
Våtutrymmet har äldre yt-/tätskikt.

Utrymmet är äldre och har passerat tiden för sin tekniska livslängd.

- Klämring finns inte i golvbrunn.
- Otäta springor i vägg.
- Stängd duschsockel.
- Bristfällig golvlutning.

Renovering av utrymmet rekommenderas. Kontakta en behörig våtrumsentreprenör för en renovering. I samband med renoveringen bör omkringliggande konstruktioner kontrolleras för att upptäcka eventuella följdskador.

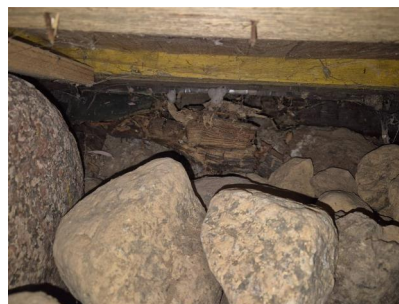
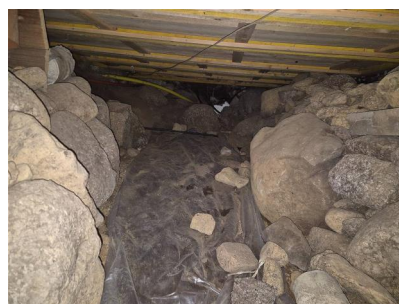
- Rötskadade trädetaljer noterades vid sylan.
- Enklare stöttor av natursten för bärlinor förekommer.
- Tecken på att utomkommande vatten har runnit in i grunden.
- Organiskt material förekommer ställvis på marken.

Fuktkvoten uppmättes på åtkomliga ytor i blindbotten och syl. Fuktkvoten varierade mellan 14 och strax under 17 %. Dessa värden varierar dock under året beroende på årstid och utomhusklimat.

Hela krypgrunden är ej besiktningsbar på grund av låg höjd.

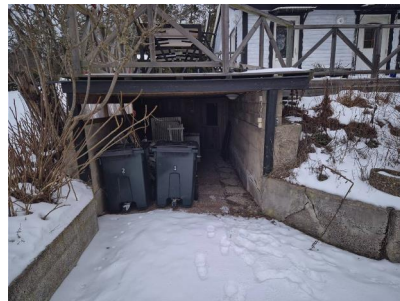
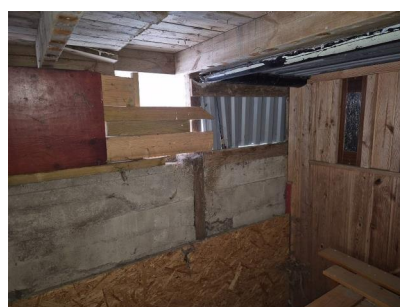
Carporten/förrådet är av enklare karaktär och är i det stora hela i ett behov av målning/underhåll.

Bland annat förekommer det sprickor och putssläpp av betongytor, ingutna trädetaljer i betong, tillfälliga lagningar av vägg.

Ställvis belamrat utrymme.

En snickare rekommenderas för en mer fördjupad bedömning och åtgärd.

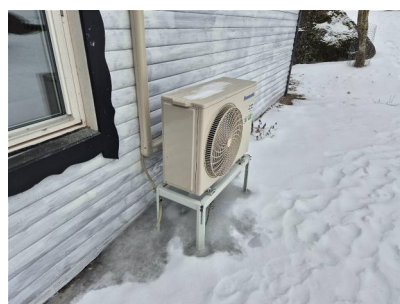
Avståndet mellan fasadbeklädnaden och marken är inte tillräckligt.

Eftersom fasadbeklädnaden avslutas för nära mark finns risk för att fukt från marken suggs upp i fasadpanelens nederkant. Detta kan orsaka fuktrelaterade skador i fasadbeklädnaden och bakomliggande konstruktioner.

Kondensvatten från luftvärmepumpens utedel leds inte bort från husgrunden.

Detta medför ökad risk för att vatten tränger in i anslutande konstruktioner, vilket i sin tur kan leda till fuktrelaterade skador. Observera att besiktning av byggnadens värmesystem eller värmepumpen inte har ingått i uppdraget.

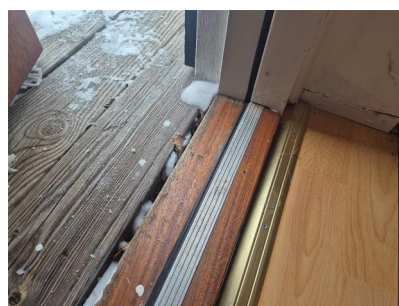
Tröskelbleck saknas under dörrar.

Avsaknad av tröskelbleck medför att det finns risk för att vatten kan rinna in och orsaka fuktskador på tröskel och/eller i kringliggande vägg och bjälklag.

Dörrar är i behov av målning/underhåll.

Överbleck saknas ovan dörr till groventrén.

För att öka livslängden på dörr rekommenderas målning och underhåll.

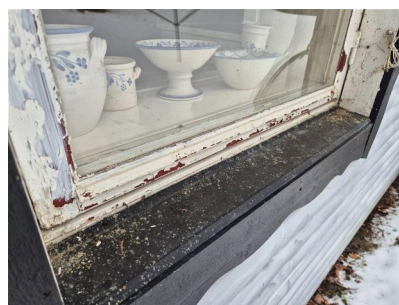
Isolerglas är äldre.

Befintliga fönster är äldre vilket betyder att tätningen mellan fönsterrutorna kan vara sämre. Detta kan leda till att missfärgning/imma kan uppstå mellan glasrutorna.

Fönster har ett målning och underhållsbehov.

- Fönsterbleck är ställvis otäta vid infästningar.
- Några bleck lutar fel.
- Överbleck finns ej.

För att öka livslängden på fönster rekommenderas målning och underhåll.

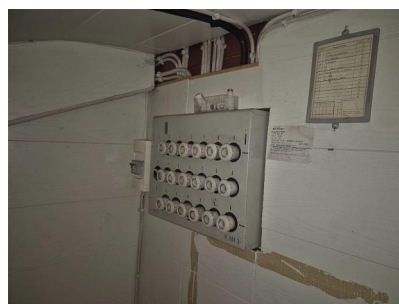
Golvlutningar och golvkvarn förekommer.

Jordfelsbrytare finns installerad och betjänar endast delar av installationen.

Kontakta en elektriker för kontroll och åtgärd.

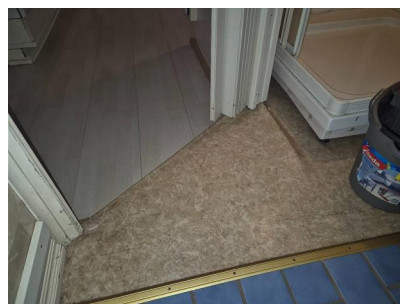
Våtutrymmet har äldre yt-/tätskikt.

Utrymmet är äldre och har passerat tiden för sin tekniska livslängd.

- Golvbrunnen är placerad för nära vägg.
- Rör genomföring i golv förekommer.
- Ventilationen fungerar bristfälligt.
- Tröskel finns ej.
- Golvlutning är bristfälligt utförd.
- Bastuns golvläggning är i sämre skick.

Renovering av utrymmet rekommenderas. Kontakta en behörig våtrumsentreprenör för en renovering. I samband med renoveringen bör omkringliggande konstruktioner kontrolleras för att upptäcka eventuella följskador.

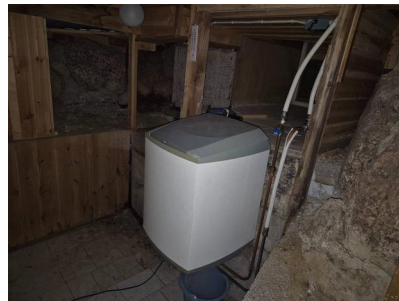
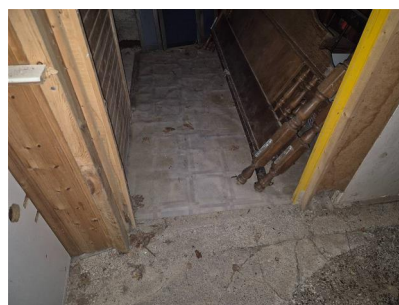
Enklare utrymme med plats för bland annat varmvattenberedare.

Golvbrunn finns inte i utrymmet.

I denna typ av utrymme bör en golvbrunn finnas. Avsaknaden utgör en ökad risk för fuktskador i omkringliggande konstruktioner.

- Vattenrör är ej isolerade.
- Trädetaljer förekommer mot betongen.
