**Fastighetsuppgifter**

Backen 2:97

Sandåsvägen 26

| Uppdragsnummer | O30661 |

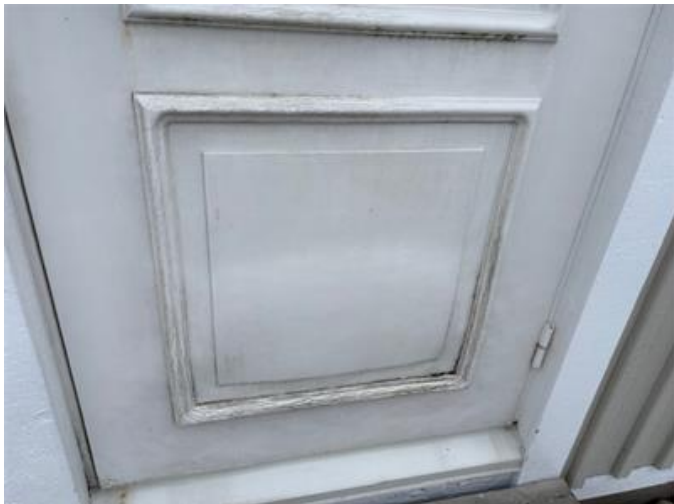
| Besiktningsresultat | | | | | |
|---|---|---|---|---|---|
| | | | X | | Formförändringar förekommer i entrédörren till tvättstugan, kontakta en fackman för vidare kontroll/åtgärd. Bild 1 |

Bilden visar entrédörren till tvättstugan där formförändringar förekommer.

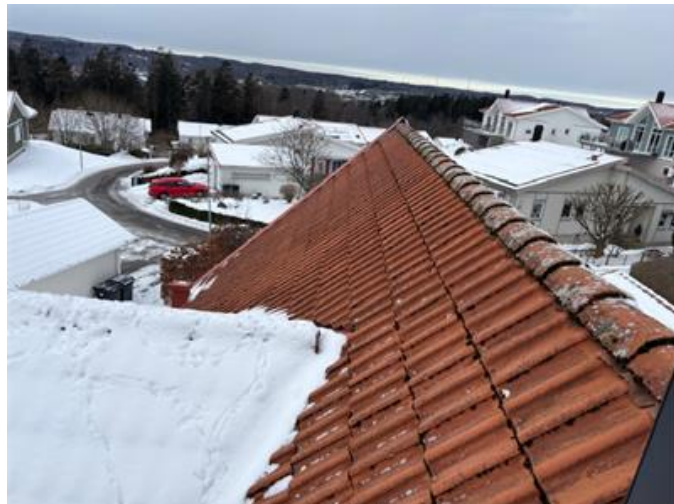
| Besiktningsresultat | | | | | |
|---|---|---|---|---|---|
| Tak | | X | | | Mossa förekommer på taktäckningen, vilket bör avlägsnas. Underlagstaket består av träfiberskivor. Se kommentar/riskanalys. Bild 2 (Taket är besiktigt ifrån tak- säkerheten p.g.a. takets branta lutning. Snö förekom på delar av taktäckningen, vilket begränsar möjligheten att besiktiga taket). |

Då underlagstaket består av träfiberskivor finns risk att regn/fukt tränger in i skarvar vid ogynnsam väderlek med läckage på vindsutrymmet som följd. Detta kan påverka byggnaden negativt.

Bilden visar vy av tak.

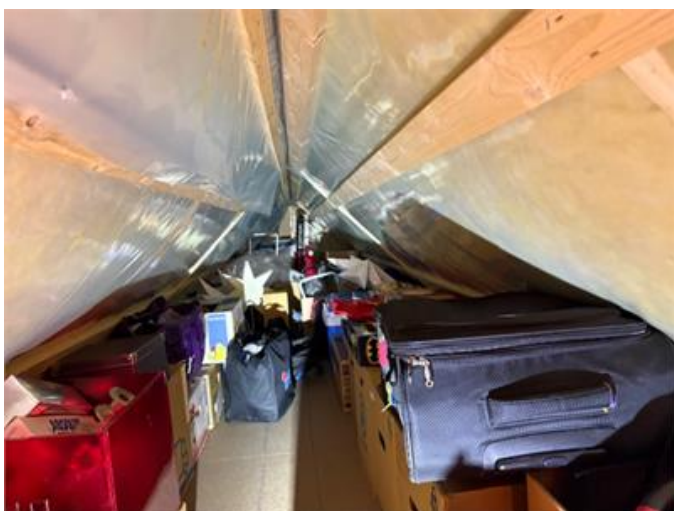
| Besiktningsresultat | | | | | |
|---|---|---|---|---|---|
| Vind | X | | | | Inget att notera. Bild 3 |

Bilden visar vy av vind.

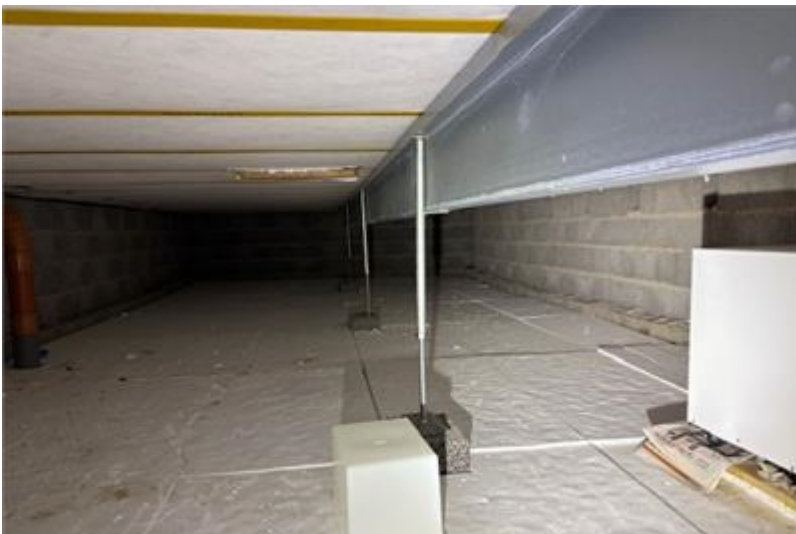
Vid kontroll av konstruktion mättes fuktkvoter stickprovsvis i trossbottens undersida till mellan 9-10% fuktkvot. En kondensavfuktare är installerad i utrymmet.

Vid kontroll av konstruktion uppmättes fuktkvoter under det kritiska gränsvärdet för mikrobiell tillväxt. Notera att stickprovsmässig undersökning är utförd. För att säkert fastställa konstruktionens uppbyggnad, kondition och fuktstatus måste en mer omfattande undersökning utföras.
