# Besiktningsprotokoll

Anticimex Försäkringsbesiktning i samarbete med Fastighetsbyrån

| Fastighetsadress:<br>Gulsippevägen 21 | |

| Besiktningsdatum:<br>2026-02-11 | Protokollnummer:<br>69545757 |

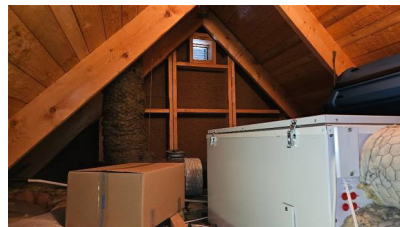
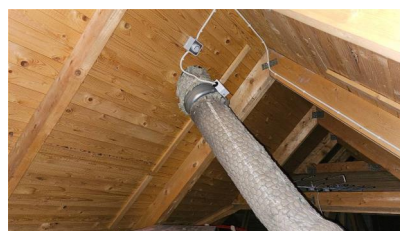
Vid kontroll av vinden uppmättes fuktvärden under kritisk fuktnivå för mikrobiell tillväxt och en normal lukt upplevdes.  
Fuktkvoten i underlagstak/takbjälkar uppmättes till 10 %.  
Inspekterat från luckan. Bild visar FTX aggregat och undertrycksfläkten.

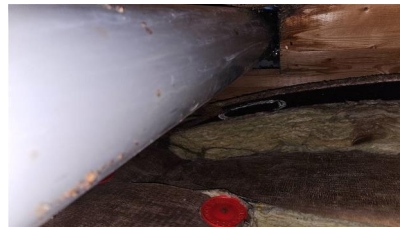
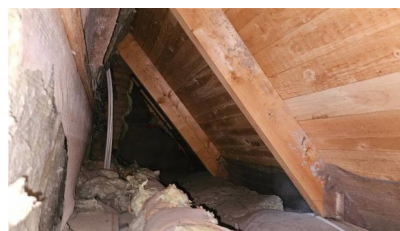
Otättheter förekommer vid genomföring i tak runt urlufts-rör.  
Risk för skador. Bör kontrolleras och åtgärdas.

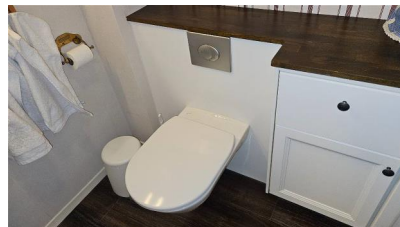
- Inbyggd spolcistern till toalett saknar skvallerrör.  
- Installera alternativt en fuktsensor i utrymmet under behållaren.

Utan skvallerrör finns risk att eventuellt läckage inte upptäcks, vilket kan leda till fuktskador i omkringliggande konstruktioner.

Fuktindikering i utrymmet gav inga förhöjda fuktindikationer.

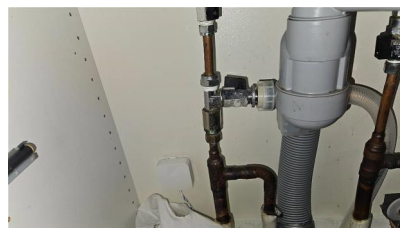
- Avstängningsventil till diskmaskin finns inte ovan diskbänk.

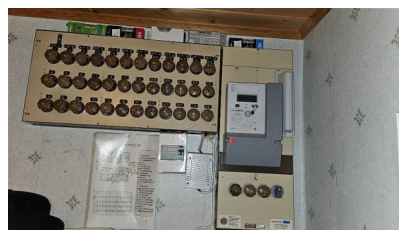
El-centralen har jordfelsbrytare.

Jordfelsbrytare finns installerad vid elcentralen.

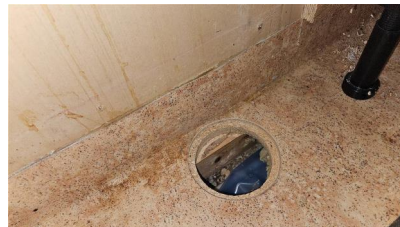
Undertrycksventilerad golvkonstruktion.

Vid kontroll av konstruktion uppmättes fuktvärden under kritisk nivå för mikrobiell tillväxt och normal lukt upplevdes. Installerat undertrycksventilatio från 2000, med två utsugspunkter och fläkt på vind. Viktigt att den går året runt under dygnets alla timmar. Fuktkvoten uppmättes till 16 %.

Ett större hål togs under kökspisen. Här har golvet renoverats från original, då ett tidigare läckage uppstått och är reglerat av försäkringsbolag. På betongplattan ligger en plastfolie och golvbjälkarna är distanserade från plattan. Golvet är isolerat med mineralull. Ytterväggssyllen gick ej att inspektera.

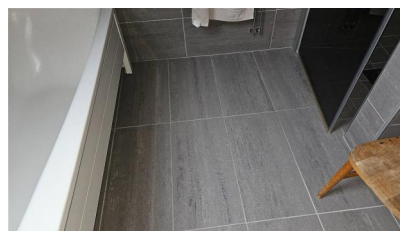
Golvlutning.

Golvfall mot golvbrunnen är något bristfälligt utfört mellan dusch och badkar.  
Det finns två golvbrunnar.
