## F d stall- och fähus

Pedagogen 8, Mariefreds stad, Strängnäs kommun,  
Södermanlands län

Antikvarisk kontroll  
Restaurering av stomme och exteriör

Rapport 2008:11

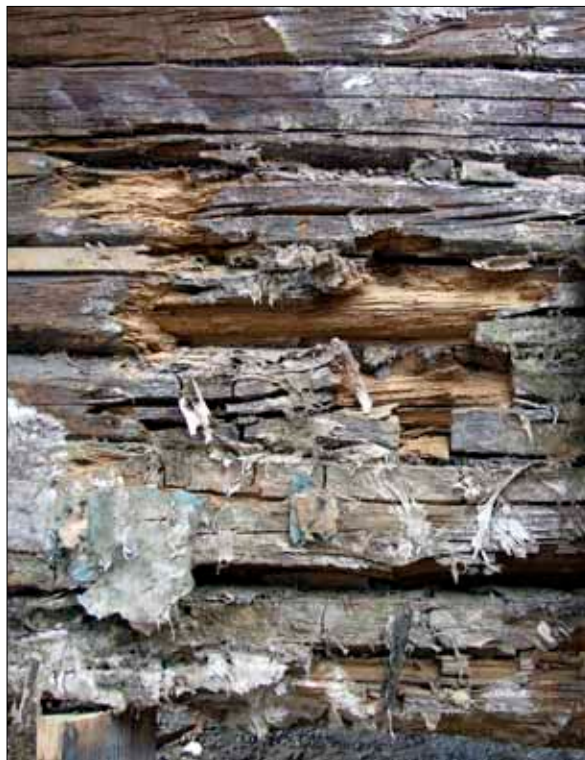
Byggnadens syllstockar var kraftigt rötskadade och ihopsjunkna. Även byggnadens nedre stockvarv var kraftigt rötskadade. Vid rivning av vägg- och takbeklädning i rummet i byggnadens södra del visade sig stommen bakom dessa vara skadade av ett kraftigt svampangrepp. Ett prov på svampvävnad togs i timret i väggen mot portlidret omedelbart väster om den tidigare dörröppningen mellan portlider och butikslokal. Provet analyserades av Botaniska Analysgruppen, Göteborg. Analysresultatet visade på riklig förekomst av rötsvampshyfer och rötsvampssporer. Rötsvampen utgjordes av mycel och fruktkropp av hussvamp (*Serpula lacrymans*).

9 *Hussvampsangripiet parti av byggnadens stomme, 20080303 (D08-652).*

Stommen har lyfts och riktats upp, men viss skevhet har bevarats. Nytt timmer har skyddssanerats med Boracol av Stahre-Bolagen Mellersta.

Principen för åtgärderna på byggnadens stomme har varit att återanvända så mycket timmer som möjligt genom skarvning av skadade stockar, dock med bibehållande av vissa hela längder för att erhålla en säker konstruktion och sammanhållande knutar. Timmer som kommer att vara synligt efter renovering har bilats. Ytor som har klätts med panel har lämnats obilade.

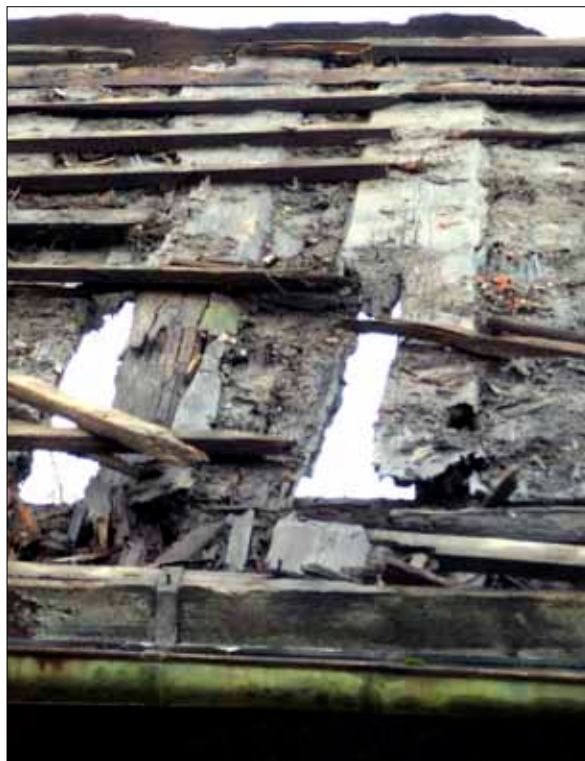
Befintligt undertak av brädor lagda på lock hade omfattande rötskador och fick kasseras. Ryggåsen och sidoåsen mot gården var kraftigt rötskadade.

10 *Rötskador på underlagstaket på takfallet mot Långgatan, 20080303 (D08-654).*

Ryggåsen och sidoåsen mot gården har ersatts med nya. Sidoåsen mot gatan bevarades. Nytt underlagstak är utfört av okantade brädor lagda på lock. På detta spikades plankor, ordnades med luftspalt och isolerades. Över detta lades ett underlagstak av råspontad panel täckt med takpapp och ny läkt. Trasigt taktegel har kompletterats med handslaget taktegel lika befintligt.

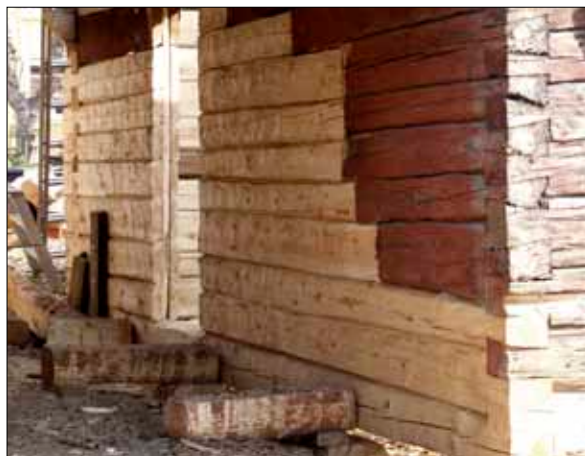
Två bärande stolpar i lidrets norra sida var svårt röt-skadade på grund av att "bärlinan" hade tappats in i stolparna, vilket medförde att vatten hade runnit ned i stolparna.

15 Portlidrets södra sida från nordväst, 20080404 (D08-658).

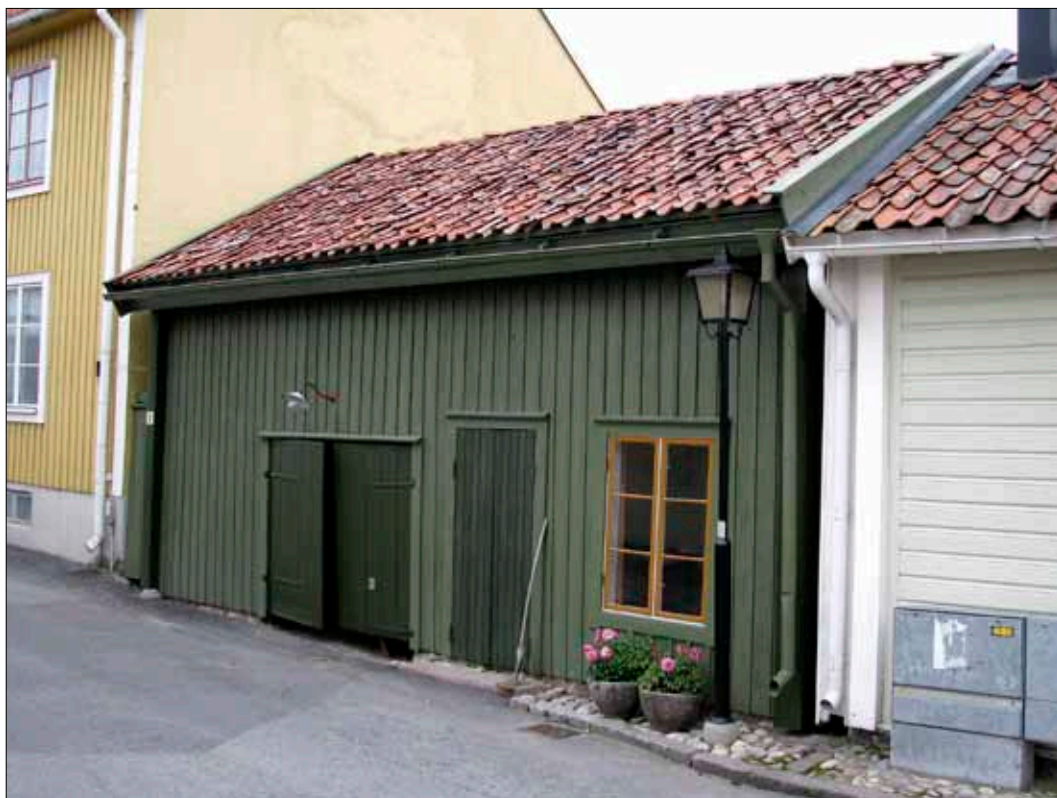
18 Fasaden mot Långgatan från sydväst efter avslutad renovering, 20080915 (D08-662).

Befintlig panel har återanvänts i så stor utsträckning som möjligt. Ny panel är utförd av ramsågade brädor.

Nya knutlådor samt dörr- och fönsterfoder har satts upp. Fönster- och dörröppningar har i överkant försetts med en profilerad dropplista.

Fasaden samt dörr- och fönsterfoder har målats med linoljefärg, kulör Övedsgrön. Knutlådor, dörr och port har målats i en mörkare kulör, kulör Köpenhamnsgrön.

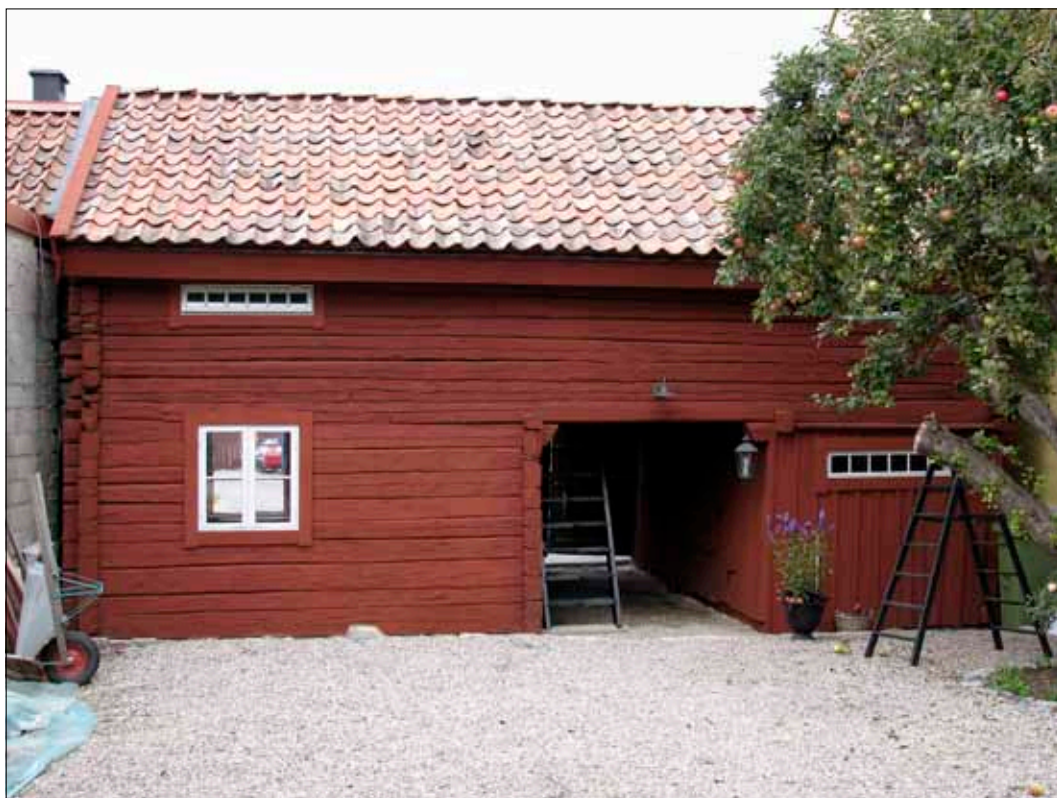
19 Gårdsfasaden från öster efter avslutad renovering, 20080915 (D08-667).

Fasadens locklistpanel har tagits ned och fasadernas timmerstomme har lämnats synlig. Fasaden mot gården och i lidret samt fönsterfoder har målats med röd slamfärg. En ny trappa har satts upp till övervåning.
