**Fastighetsuppgifter**

Annestorp 2:330

Fältspatsvägen 1

| Uppdragsnummer | O30479 |

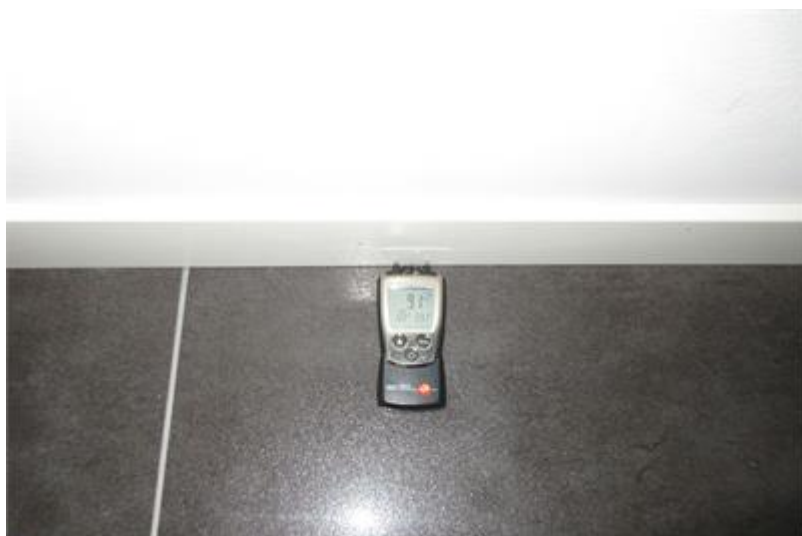
Tre stickprovvis fuktmätningar utfördes i träkonstruktioner dikt an plattan. Fuktkvoten i fotlist i sovrum 1 och sovrum 2 mättes till 9 % och bastupanel 10 % vilket är under det kritiska gränsvärdet för mikrobiell tillväxt.
