# Besiktningsprotokoll

Anticimex Försäkringsbesiktning i samarbete med Fastighetsbyrån

| Fastighetsadress:<br>Tingsgatan 5 | |

| Besiktningsdatum:<br>2026-02-13 | Protokollnummer:<br>69545937 |

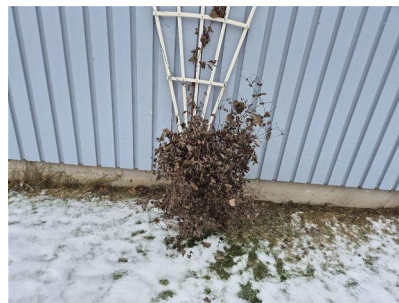
#### Utvändigt / Sockel

Växter finns i anslutning till byggnaden.

När det finns rabatter och växter nära byggnaden finns risk att fukt stannar kvar i väggarna. Detta kan i sin tur orsaka invändiga fuktskador. Växternas rötter kan också skada grundmuren och sätta dräneringsledningen ur funktion.

Området närmast huset rekommenderas att vara fritt från växtlighet.

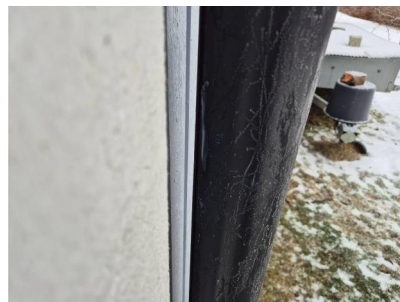
### Utvändigt / Hängrännor / Stuprör

Fals på stuprör vänd mot fasad.

Falsen på stuprören kan med fördel vändas ut från fasaden för att lättare se om röret blivit skadat efter vinterns påfrestningar samt för att undvika skador på fasad vid ett eventuellt läckage.

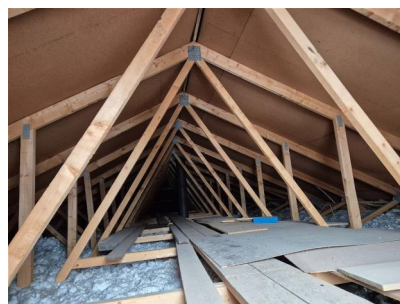
### Utvändigt / Vind

Underlagstaket består av träfiberskivor.

Eftersom underlagstaket består av träfiberskivor utan yttre täckning av papp under takbeklädningen, finns risk vid ogynnsam väderlek att regnvatten/snö tränger in i skivskarvar med läckage på vindsutrymmet som följd. Med tiden kan även träfiberskivorna drabbas av fuktskador.

Vid kontroll av vinden uppmättes fuktvärden under kritisk fuktnivå för mikrobiell tillväxt och en normal lukt upplevdes. Fuktkvoten i underlagstak/takbjälkar uppmättes vid besiktningsstillfället till ca 12 %. Detta värde varierar dock under året beroende på årstid och utomhusklimat.

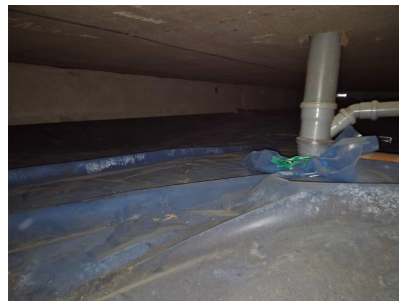
### Utvändigt / Krypgrund

Vid kontroll av konstruktionen i krypgrund uppmättes fuktvärden under kritisk fuktnivå för mikrobiell tillväxt och normal lukt upplevdes.

Golvbjälklaget ovan den uteluftsventilerade krypgrunden riskerar att drabbas av fuktskador på grund av naturlig fuktpåverkan. Detta kan i sin tur leda till mikrobiella skador (angrepp av mikroorganismer) som kan leda till att mikrobiell lukt sprids till boendemiljön. Fuktkvoten uppmättes till 12 %.

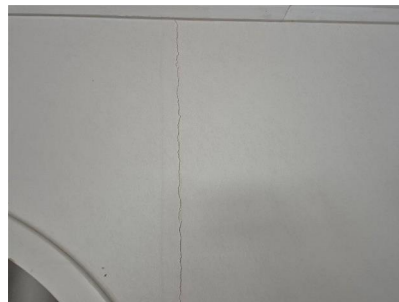
### Entréplan / Allmänt

Sprickor finns i vägg.

Dessa bedöms inte ha lett till bakomliggande skador.

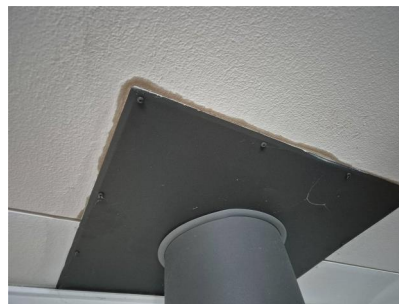
### Entréplan / Allrum

Taket har fuktfläckar.

Fuktfläckar kan bero på olika saker, och kan vara ett tecken på en tidigare eller en pågående fuktskada.

Vi rekommenderar en fördjupad undersökning för att bedöma orsak och omfattning.
