# Besiktningsprotokoll

Anticimex Försäkringsbesiktning i samarbete med Fastighetsbyrån

| Fastighetsadress:<br>Enestigen 13 | |

| Besiktningsdatum:<br>2026-02-12 | Protokollnummer:<br>69549588 |

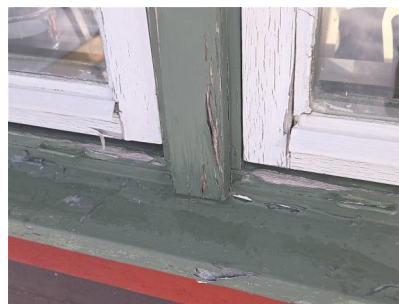
Fönster har färgsläpp och torrsprickor.

Fönsterbågar och fönsterkarmar där målningsbehov finns riskerar att få fukt- och rötskador på grund av sämre vattenavvisande förmåga.

För att öka livslängden på fönster rekommenderas målning och underhåll.

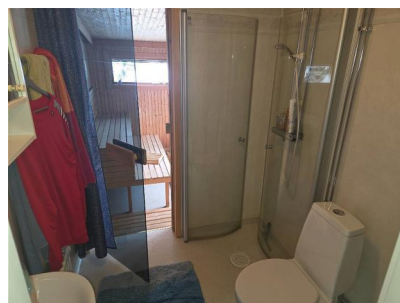
Plastmatta på golv och vägg  
Inget att notera  
Fuktindikering i utrymmet gav inga förhöjda fuktindikationer.

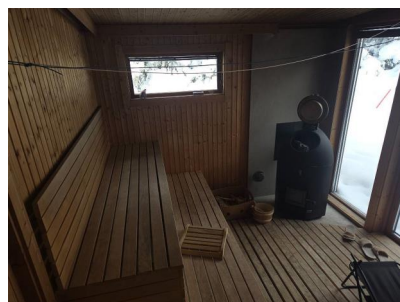
Golvbrunn saknas i utrymmet
