Fastighetsbeteckning
Nors-Åstorp 1:167
Adress
Norrängsgatan 35
66452 Vålberg

**Besiktningssuppgifter**

Uppdragsnummer S17352
Besiktningdatum 2026-02-13
Besiktningföretag OBM i Karlstad AB
Besiktningförrättare Per Rindberg
Närvarande Ingen närvarande
Giltig till och med 2027-02-13

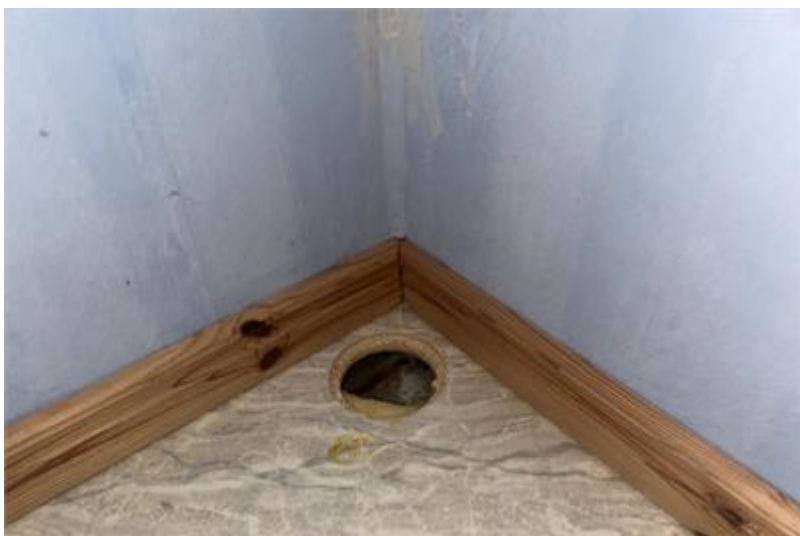
Byggnadsdel	Uppreglat golv
Konstruktionsdel	Träsyll
Konstruktionsuppbyggnad	Betong-Syllisolering-Träsyll

Fuktkvoten i träsyll uppmättes till 12% FK.

Träsyll är av kemiskt behandlat virke.

Det kritiska gränsvärdet för mikrobiell tillväxt brukar anges till ca 17% fuktkvot (FK).

Uppmätt värde ligger under gränsvärdet för mikrobiell påväxt.

För att säkert fastställa konstruktionens kondition och fuktstatus måste en mer omfattande undersökning utföras. Det förekommer uppreglade golv på betongplatta, vilket betecknas som en riskkonstruktion med avseende på fukt- och mikrobiella skador. För att säkert fastställa golvkonstruktionernas kondition och utförande krävs alltid en fortsatt teknisk undersökning. Se även info på protokollets näst sista sida Pos. 9.
