# Besiktningssprotokoll

Anticimex Försäkringsbesiktning i samarbete med Fastighetsbyrån

Fastighetsbeteckning: Frösö-Berge 21:60	
Fastighetsadress: Rotuddsvägen 40	
Postnummer: 832 96	Ort: Frösön

Besiktningdatum: 2026-02-06	Protokollnummer: 69527473
Temperatur: -17 °C	Väderlek: Mulet
Tekniker: Mikael Persson	
E-post: mikael.persson@anticimex.se	
Kontor: Sundsvall	
Närvarande: Fastighetsägare

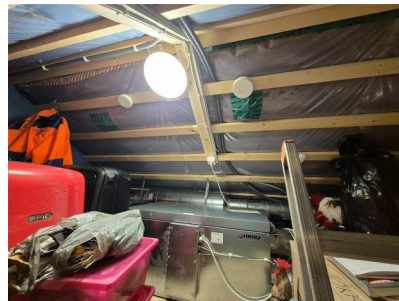
### Utvändigt / Vind

Vid kontroll av vinden uppmättes fuktvärden under kritisk fuktnivå för mikrobiell tillväxt och en normal lukt upplevdes. Fuktkvoten i underlagstak/takbjälkar uppmättes till 10 %.

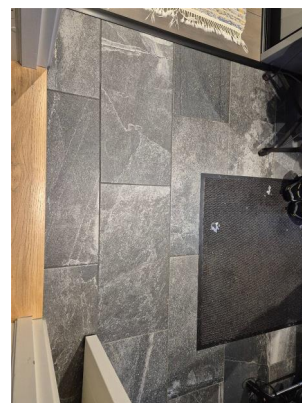
### Entréplan / Entréhall

Enstaka klinker har släppt från underlaget ("Bom").

Felet som uppstått är att vidhäftningen mellan klinker och underlag är bristfälligt. Sk "bomljud".

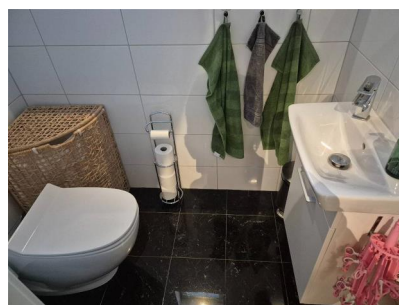
### Entréplan / Toalett

Fuktindikering i utrymmet gav inga förhöjda fuktindikationer.

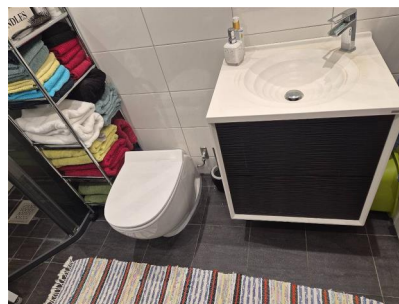
### Entréplan / Dusch/Toalett/tvättstuga

Fuktindikering i utrymmet gav inga förhöjda fuktindikationer.

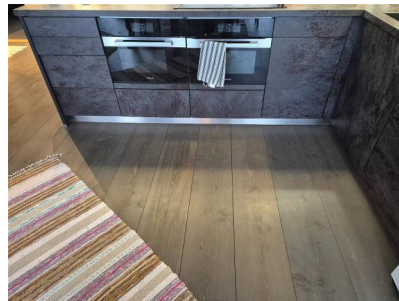
### Entréplan / Kök

Fuktindikering i utrymmet gav inga förhöjda fuktindikationer.

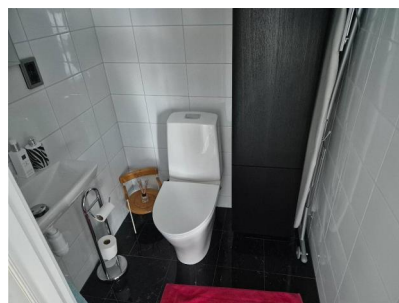
#### Attefallshus invändigt / Toalett

Fuktindikering i utrymmet gav inga förhöjda fuktindikationer.
